**COMPANIA NAȚIONALĂ DE AUTOSTRĂZI ȘI
DRUMURI NAȚIONALE DIN ROMÂNIA S.A.**

**COMUNICAT DE PRESĂ
19.08.2015**

În virtutea dreptului la informare corectă privind situația **tronsonului de autostrada Orăștie – Sibiu, lot 3**, CNADNR SA aduce la cunoștință opiniei publice următoarele aspecte:

Cu referire la stadiul remedierii degradărilor constatate în cadrul Contractului *“Proiectare și execuție Autostrada Orăștie – Sibiu, Lot 3: km 43+855 – km 65+965”*:

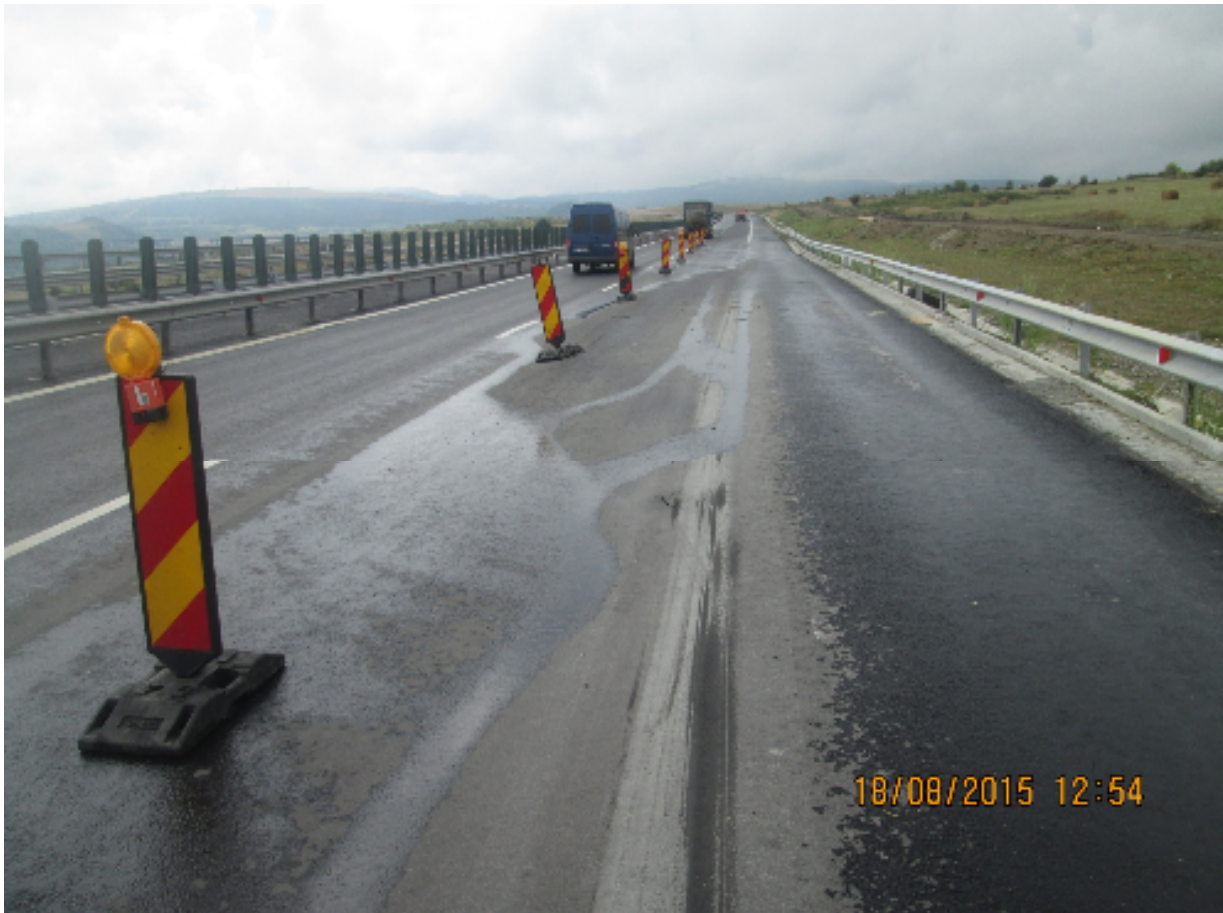
Zona km 60+600 – km 60+700 (crăpătura):

- natura argiloasă și starea de consistență redusă, respectiv capacitatea portantă a terenului de fundare;
- nerespectarea prin execuție a soluției proiectate;

- nerespectarea prin execuție a soluției proiectate;
- funcționarea defectuoasă a sistemelor de colectare și evacuare a apelor pluviale din cauza colmatării/degradării substraturilor de beton, permițând infiltrarea apelor în rambleul drumului
- compactarea redusă a straturilor structurii rutiere;

Important de menționat este faptul că atât Experții tehnici din partea Antreprenorului, cât și cei din partea Beneficiarului, au concluzionat faptul că apariția și evoluția acestui defect nu s-a cauzat unui fenomen de alunecare ci unei tasări structurale pricinuită de execuția necorespunzătoare a lucrărilor la corpul autostrăzii.

Instituire restricție circulație rutieră la km 60+600, calea 1, banda 1

Totodată, Antreprenorul a informat CNANDR că a finalizat expertiza tehnică în zona menționată și a stabilit trei variante de soluții tehnice de remediere. Până la sfârșitul săptămânii curente va prezenta proiectul tehnic complet, în vederea analizării de către Beneficiar și ulterior, avizării de către CTE CNADNR, dar că nu va pune la dispoziția acestuia și expertiza tehnică efectuată.

În prezent, a fost instituită restricția circulației pe o bandă de circulație până la finalizarea remedierii degradării.

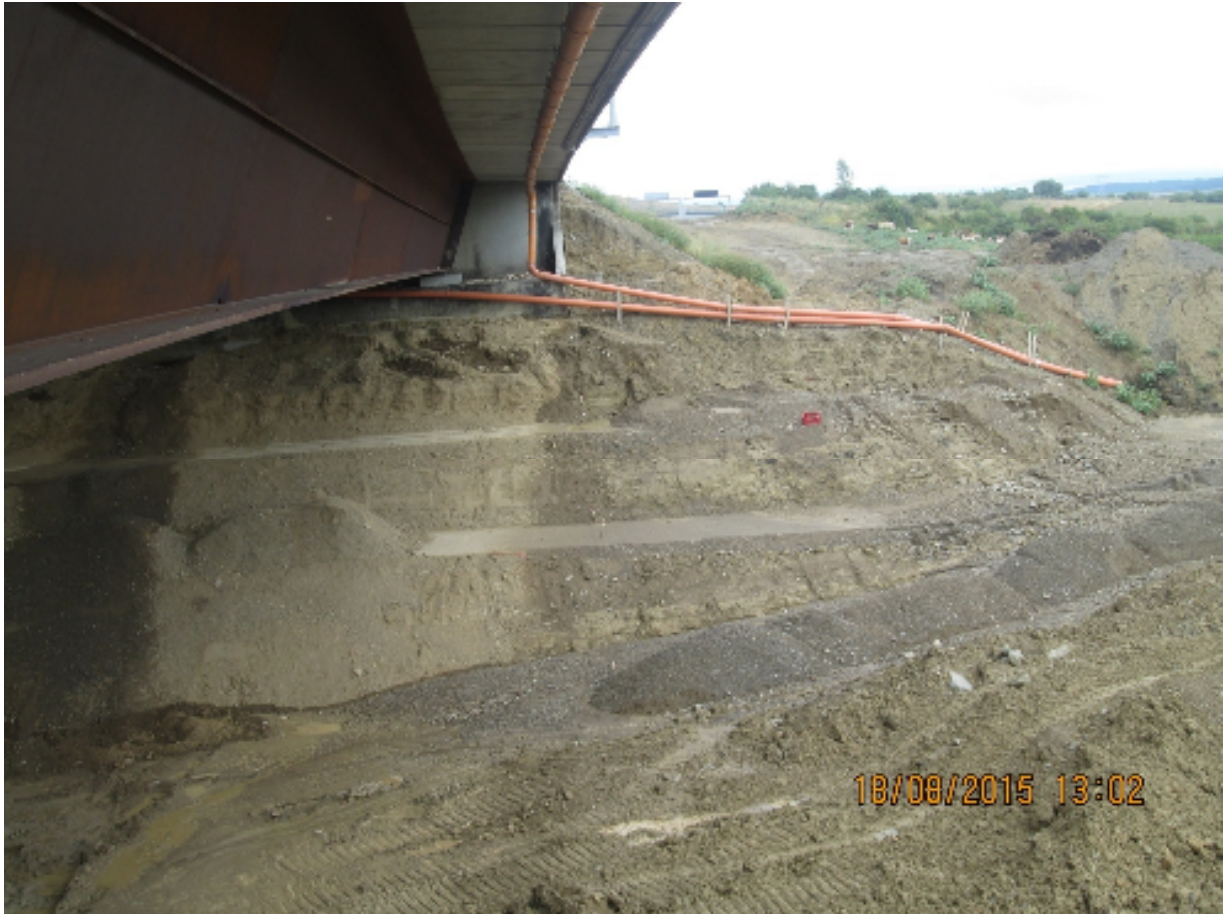
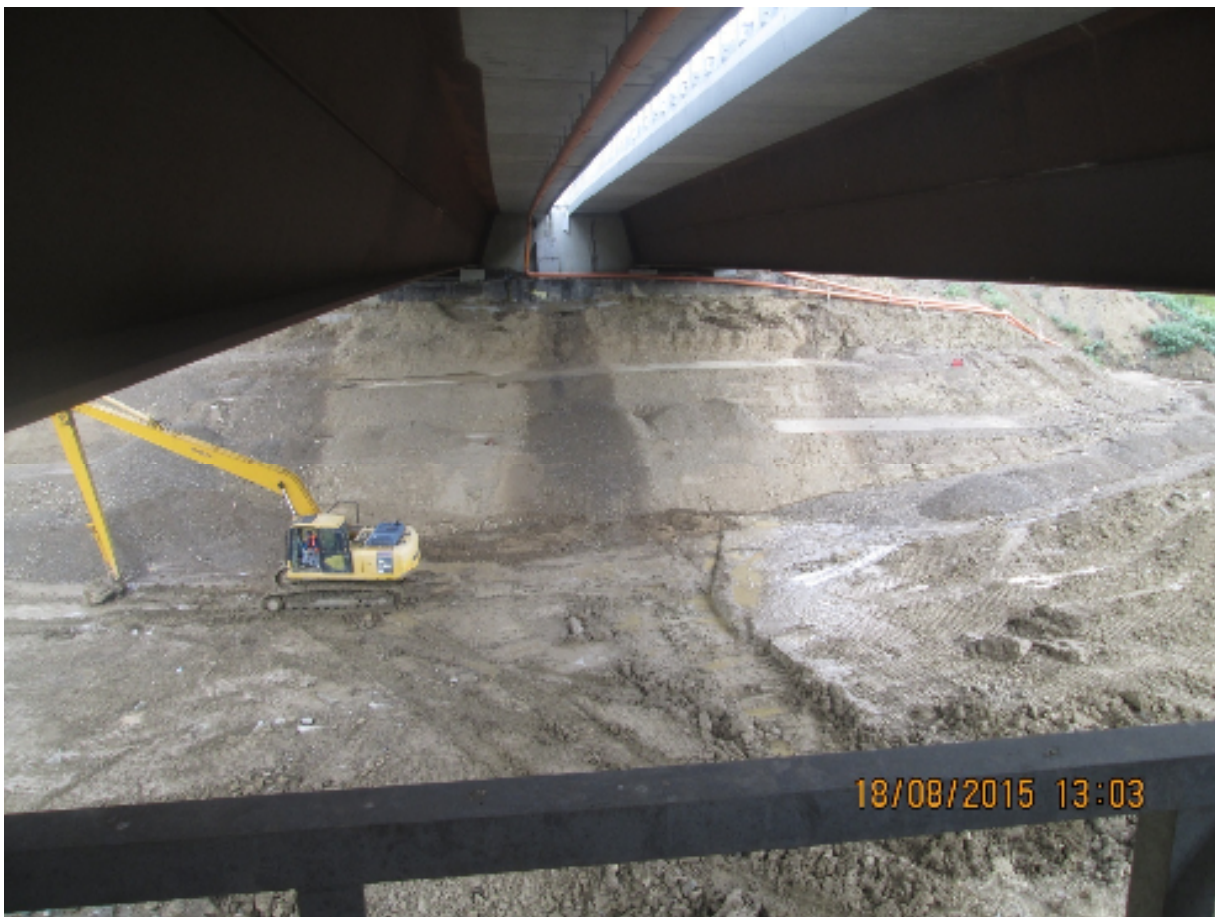
Viaductul Aciliu

Execuție lucrări de remediere Culeea Orăștie

Antreprenorul a demarat lucrările de remediere începând cu data de 15.07.2015 la Viaductul Aciliu, lucrări ce constau în refacerea dispozitivelor antiseismice, remedierea scurgerii apelor, drenuri longitudinale, lucrări de remediere la sferturile de con, etc .
