**COMPANIA NAȚIONALĂ DE AUTOSTRĂZI ȘI  
DRUMURI NAȚIONALE DIN ROMÂNIA S.A.**

**COMUNICAT DE PRESĂ**

Contractul “*Proiectare și execuție Autostrada Orăștie – Sibiu, Lot 3: km 43+855 – km 65+965*” a fost atribuit prin licitație publică firmei Salini Impregilo SpA.

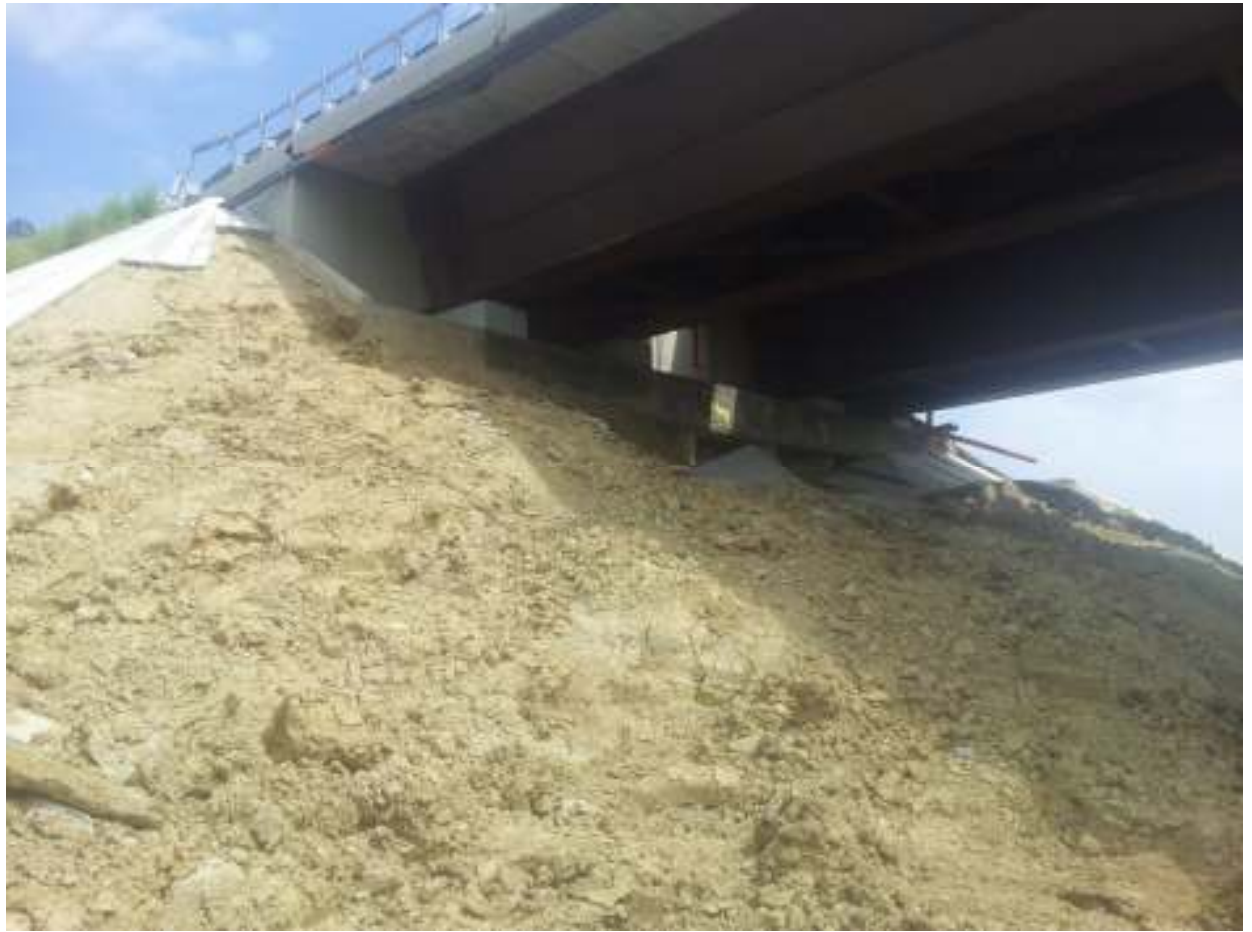
Ca urmare a cantitatilor relativ mari de precipitatii din ultima perioada si datorita faptului ca sistemul de colectare si evacuare a apelor meteorice nu a functionat (gurile scurgere fiind infundate), apele pluviale s-au scurs in lungul viaductului spre culeea Sebes ( viaductul avand panta unica in profil longitudinal, pe directia Sebes) si de-acolo prin zona mediana dintre cele doua structuri, pe bancheta cuzinetilor la culee si pe pereul sfertului de con. Sub actiunea efectelor hidrometeorologice din ultima perioada pereul sfertului de con a fost subspalat, conducand astfel la aparitia de fisuri, crapaturi, tasari si burdusiri ale dalelor din beton.

Totodata s-a constatat deformarea glisierii parapetului din zona de imbinare dintre parapetul din cale curenta si parapetul de pe viaduct. Deformarea glisierii a fost cauzata atat de racordarea deficitara dintre cele doua tipuri de parapet, cat si datorita faptului ca rosturile prevazute pentru preluarea eforturilor (din dilatatie si contractie) nu au lucrat corespunzator.

La data prezentei se executa lucrari pentru decolmatarea sistemului de colectare si evacuare a apelor pluviale, si se constata ca protectia existenta a pereului (dalele din beton) a fost demolata.

Avand in vedere cele prezentate mai sus, Antreprenorul a hotarat remedierea acestor probleme prin demolarea dalelor din beton ale sfertului de con, reprofilarea acestuia si refacerea protectiei cu dale din beton. Termenul de remediere comunicat de catre aceste este in data de 31.08.2015.

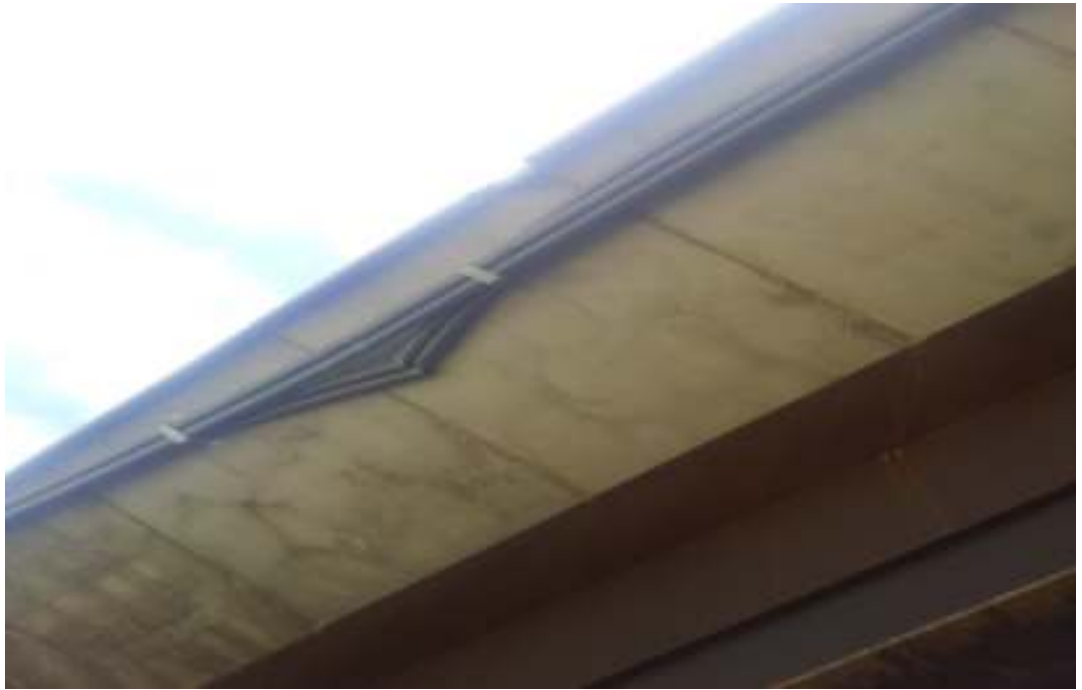
- "Tevile de scurgere contorsionate" sunt defapt teville de canalizatie ale sistemului ITS care datorita dilatatiilor viaductului au fost desprinse din zona de mufare. Aceasta deficianta va fi remediata in cursul zilei de 21.07.2015.

- Placa de ornament de pe grinda parapet a fost degradata datorita lovirii cu cupa excavatorului in momentul taluzarii umpluturii la sfertul de con.
- Panoul de semnalizare de la km 60+300 dr. (km 272) a fost miscat de o alunecare de suprafata. Fundatia este realizata la o adancime de 1.50m. Pe zona respectiva sunt prevazute in proiect consolidari cu coloane deep-mixing, care nu au fost inca realizate.
