**MINISTERUL TRANSPORTURILOR
ADMINISTRAȚIA NAȚIONALĂ A DRUMURILOR**

**MANUAL
PENTRU IDENTIFICAREA DEFECTELOR APARENTE LA
PODURILE RUTIERE ȘI INDICAREA METODELOR
DE REMEDIERE**

PARTEA I - CATALOG DEFECTE

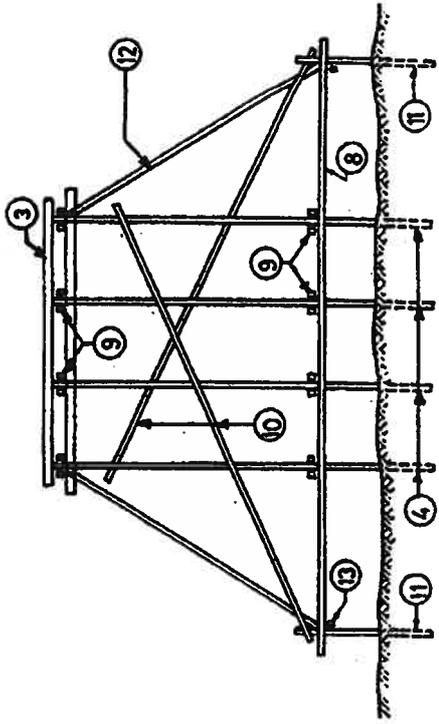
b) ALCATUIRE TRANSVERSALA PALEE

- 1 pachet ursi
- 2 subgrinda
- 3 babe
- 4 piloti (de rezistenta)
- 5 piloti de ininare
- 6 contrafise de ininare
- 7 contravântuire longitudinală
- 8 moaze transversale
- 9 moaze longitudinale
- 10 contravântuire transversala
- 11 pilot de stabilitate
- 12 contrafisa de stabilitate
- 13 grinda - calcîi
- 14 proplea
- 15 dulapi orizontali transversali
- 16 tirant de ancorare

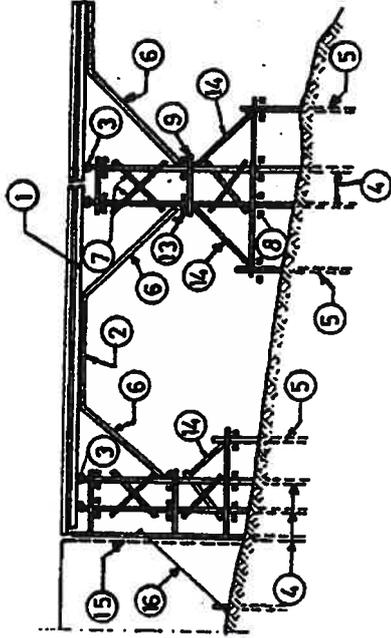
a) ALCATUIRE LONGITUDINALA PALEE

- 1 pachet ursi
- 2 subgrinda
- 3 babe
- 4 piloti (de rezistenta)
- 5 piloti de ininare
- 6 contrafise de ininare
- 7 contravântuire longitudinală
- 8 moaze transversale
- 9 moaze longitudinale
- 10 contravântuire transversala
- 11 pilot de stabilitate
- 12 contrafisa de stabilitate
- 13 grinda - calcîi
- 14 proplea
- 15 dulapi orizontali transversali
- 16 tirant de ancorare

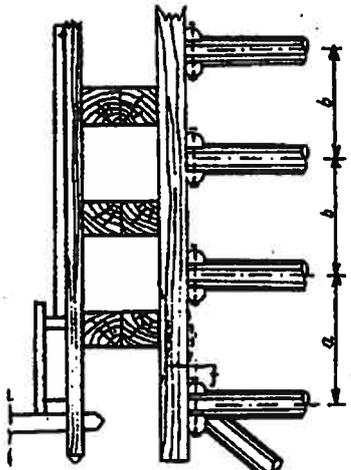
CODUL DEFECTUL și/sau DEGRADAREA	DEFINIȚIA SAU DESCRIEREA DEFECTULUI CAUZE POSIBILE	FOTOGRAFIA SAU SCHIȚA	NR. FIȘĂ	IND.de GRAV.	OBSERVAȚII:
1 A.1.6. Încovoieri mari ale babelor	2 Defectul este cauzat de distanțe prea mari între piloți în sens transversal, însoțite de rezemarea grinzilor între piloți sau de tasări inegale ale piloților. Defectul conduce, de regulă, la denivelări ale căii și la deformații mari sub încărcările de exploatare	3

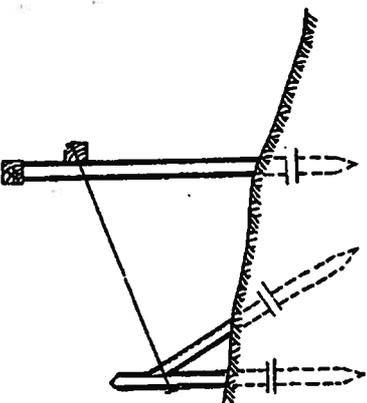
4	5	6
A.1.7. Cedarea ancorajelor	Cedarea ancorajelor este cauzată de putrezirea sau cedarea piloților și/sau a contrafiselor, precum și de coroziunea în timp a elementelor metalice. Acest defect afectează modul de transmitere a solicitărilor pe care le preiau palelele ancorate.

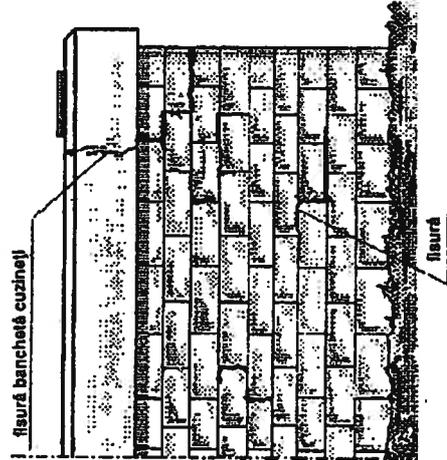
CODUL DEFECTUL și/sau DEGRADAREA	DEFINIȚIA SAU DESCRIEREA DEFECTULUI CAUZE POSIBILE	FOTOGRAFIA SAU SCHIȚA	NR. FIȘĂ	IND.de GRAV.	OBSERVAȚII:
1	2	3	4	5	6
A.2.5. Dislocarea zonei marginale din bancheta cuzineților

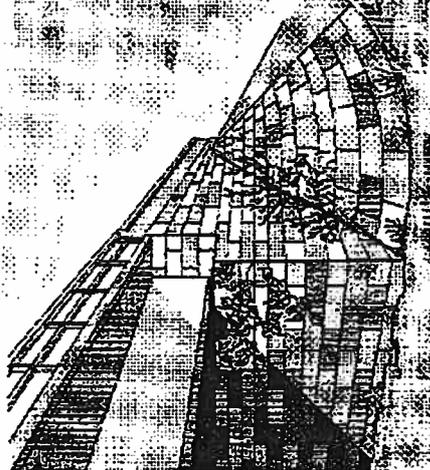
CODUL DEFECTUL și/sau DEGRADAREA	DEFINIȚIA SAU DESCRIEREA DEFECTULUI CAUZE POSIBILE	FOTOGRAFIA SAU SCHIȚA	NR. FIȘĂ	IND.de GRAV.	OBSERVAȚII:
<p>1</p> <p>A.2.7. Prezența vegetației pe elementele infrastructurilor.</p>	<p>2</p> <p>Vegetația se dezvoltă în general în rosturile dintre culei și zidurile întoarse sau sferurile de con, în rosturile spălate ale zidărilor sau pe suprafețele orizontale ale infrastructurilor pe care se depun impurități.</p> <p>Degradările cauzate de prezența vegetației sunt de natura dislocărilor, dar se poate produce și coroziunea biochimică a mortarului, deoarece favorizează prezența bacteriilor, a algelor, a mușchilor și a ciupercilor.</p>	<p>3</p>

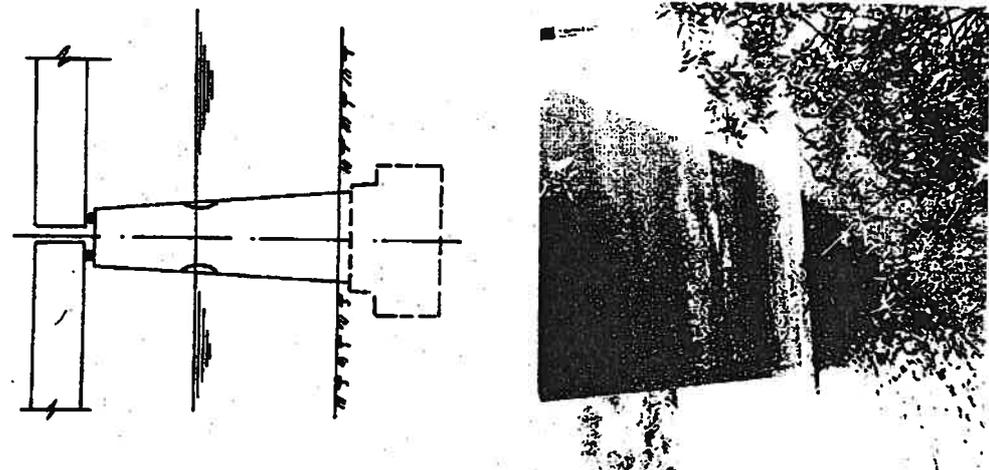
CODUL DEFECTUL și/sau DEGRADAREA	DEFINIȚIA SAU DESCRIEREA DEFECTULUI CAUZE POSIBILE	FOTOGRAFIA SAU SCHIȚA	NR. FIȘĂ	IND.de GRAV.	OBSERVAȚII:
1	2	3	4	5	6
A.3.14. Uzura betonului	Proces de distrugere locală a betonului, începând de la suprafața acestuia, urmare a unor acțiuni mecanice (plutitori, sloiuri, valuri, acțiunea eoliano-abrazivă).

<p>The technical drawing shows a cross-section of a concrete structure with a vertical rod and a horizontal reinforcement bar. The surface of the concrete is shown with a jagged, eroded profile. To the right, a photograph shows a concrete wall with a similar eroded surface, with some vegetation in the background.</p>	21	2-3

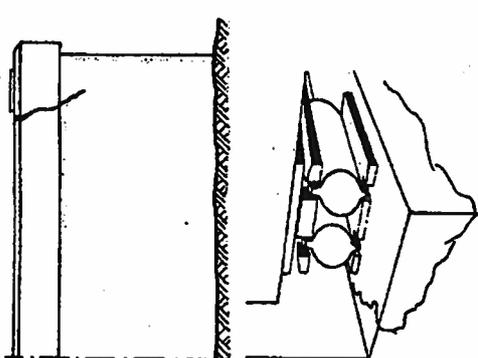
CODUL DEFECTUL și/sau DEGRADAREA	DEFINIȚIA SAU DESCRIEREA DEFECTULUI CAUZE POSIBILE	FOTOGRAFIA SAU SCHIȚA	NR. FIȘĂ	IND.de GRAV.	OBSERVAȚII:
<p>1</p> <p>A.3.21.</p> <p>Dislocarea zonei marginale din bancheta cuzinelor.</p>	<p>2</p> <p>Se manifestă prin ruperea și dislocarea zonelor de sub aparatele de reazem situate la marginea eleveației infrastructurii.</p> <p>Cauze:</p> <ul style="list-style-type: none"> - armarea insuficientă a zonei dintre cuzineți; - creșterea reacțiunii transmisă de suprastructură; - amplasarea cuzinelor în apropierea marginii eleveațiilor. 	<p>3</p>

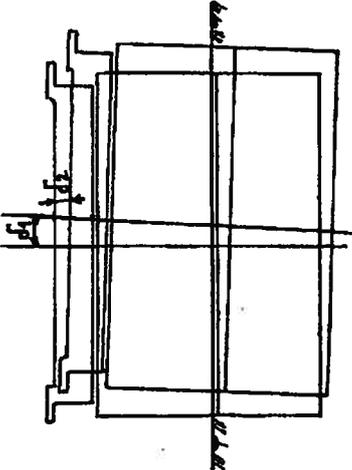
CODUL DEFECTUL și/sau DEGRADAREA	DEFINIȚIA SAU DESCRIEREA DEFECTULUI CAUZE POSIBILE	FOTOGRAFIA SAU SCHIȚA	NR. FIȘĂ	IND.de GRAV.	OBSERVAȚII:
1	2	3	4	5	6
A.3.25. Deplasarea infrastructurii față de poziția inițială.	Pot avea loc deplasări verticale și orizontale care conduc la rotiri, înclinări sau alunecări. Cauze: - tasarea terenului de fundație, alunecări, afuieri; - modificarea caracteristicilor fizico- mecanice ale pământului; - acțiuni seismice; - execuție necorespunzătoare.

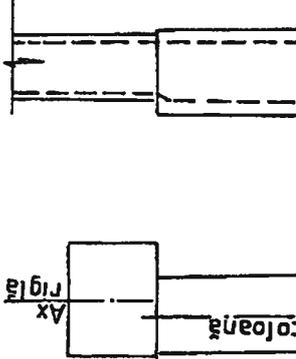
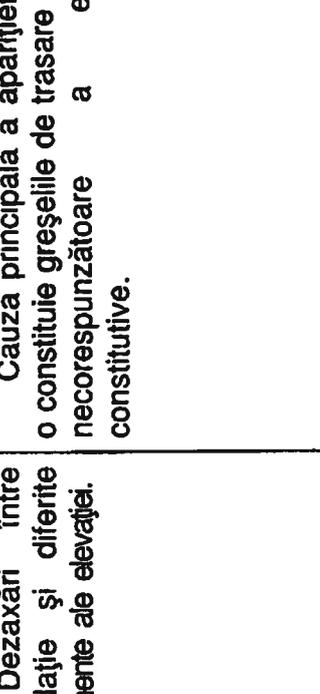
<p>CODUL DEFECTUL și/sau DEGRADAREA</p>	<p>DEFINIȚIA SAU DESCRIEREA DEFECTULUI CAUZE POSIBILE</p>	<p>FOTOGRAFIA SAU SCHIȚA</p>	<p>NR. FIȘĂ</p>	<p>IND.de GRAV.</p>	<p>OBSERVAȚII:</p>
<p>1 A.3.26. Dezaxări între fundație și diferite elemente ale elevației.</p>	<p>2 Cauza principală a apariției defectului o constituie greșelile de trasare și execuție necorespunzătoare a elementelor constitutive.</p>	<p>3</p>

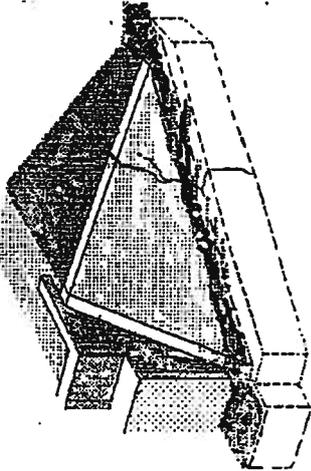
36	2-3	
A.3.30. Aripi din beton simple fisurate sau crăpate.	<p>La aripile de dimensiuni mari, apar fisuri sau crăpături orientate după linia de cea mai mare pantă, ca urmare a dezvoltării fenomenului de contracție, prin netratarea corespunzătoare a betonului după turnare sau lipsa rosturilor. De asemenea, pot apărea fisuri din tasarea neuniformă a fundației.</p>

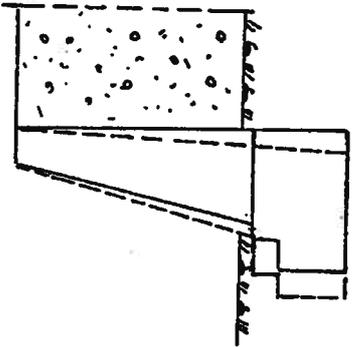
CODUL DEFECTUL și/sau DEGRADAREA	DEFINIȚIA SAU DESCRIEREA DEFECTULUI CAUZE POSIBILE	FOTOGRAFIA SAU SCHIȚA	NR. FIȘĂ	IND.de GRAV.	OBSERVAȚII:
A.3.31. Deplasări ale aripilor față de poziția inițială.	2	3

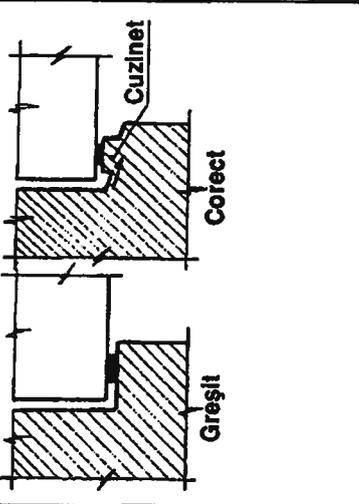
CODUL DEFECTUL și/sau DEGRADAREA	DEFINIȚIA SAU DESCRIEREA DEFECTULUI CAUZE POSIBILE	FOTOGRAFIA SAU SCHIȚA	NR. FIȘĂ	IND.de GRAV.	OBSERVAȚII:
1 A.3.33. Amenajarea necorespunzătoare a banchetei cuzineților.	2 Se constată lipsa amenajării suprafeței banchetei prin creerea de pante pentru evacuarea apei și denivelarea cuzineților față de banchetă. Cauze: - lipsa unei prevederi inițiale; - defecțiuni de execuție:	3

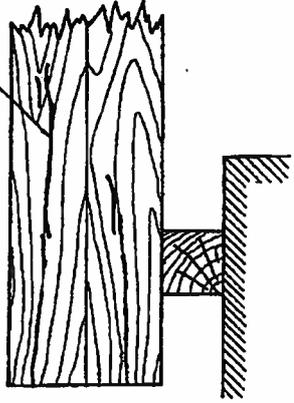
CODUL DEFECTUL și/sau DEGRADAREA	DEFINIȚIA SAU DESCRIEREA DEFECTULUI CAUZE POSIBILE	FOTOGRAFIA SAU SCHIȚA	NR. FIȘĂ	IND.de GRAV.	OBSERVAȚII:
1 B.1.5. Crăpături longitudinale în urși.	2 Defectul este cauzat de variațiile de volum ale lemnului sau de efectul unor încărcări utile mari.	3

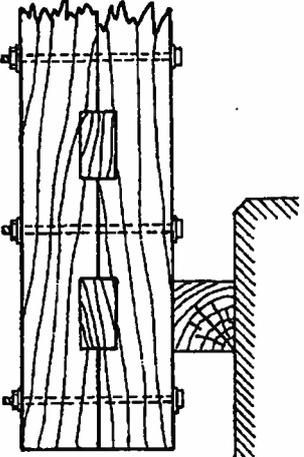
4	5	6
B.1.6. Urși suprapuși sau cu pene fără rost de aerisire.	Reprezintă un defect, având cauze de concepție sau de execuție. Este favorizată putrezirea lemnului în zonele cu umiditate ridicată din cauza lipsei de aerisire, producând reducerea capacității portante a urșilor.

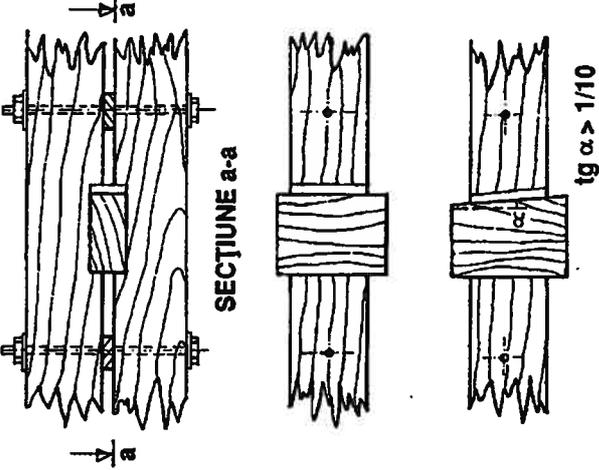
CODUL DEFECTUL și/sau DEGRADAREA	DEFINIȚIA SAU DESCRIEREA DEFECTULUI CAUZE POSIBILE	FOTOGRAFIA SAU SCHIȚA	NR. FIȘĂ	IND.de GRAV.	OBSERVAȚII:
<p>1</p> <p>B.1.7.</p> <p>Pene care se mișcă în locașurile lor.</p>	<p>2</p> <p>Defectul este produs de variația în timp a volumului penelor din lemn ce solidarizează ursii suprapuși. Poate să apară și la o execuție necorespunzătoare a zonelor și a elementelor de îmbinare.</p> <p>Defectul are consecințe importante, reducând în timp conlucrarea dintre ursi și, implicit, diminuând capacitatea ursilor solidarizați cu pene.</p>	<p>3</p>

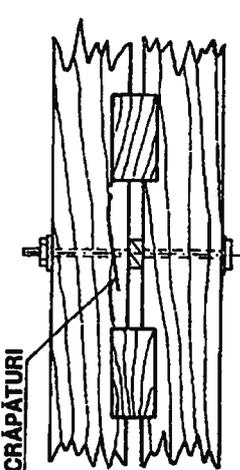
4	5	6
<p>B.1.8.</p> <p>Crăpături între pene și ursii supra-puși:</p> <p>a) crăpături rare;</p> <p>b) crăpături foarte dese</p>	<p>a) Defectul este cauzat de o rezistență insuficientă a lemnului la forfecare;</p> <p>b) Defectul este consecința unei greșeli de proiectare în evaluarea eforturilor unitare tangențiale sau a distribuției penelor în lungul deschiderii.</p> <p>În ambele situații are loc o reducere a capacității portante a ursilor.</p>

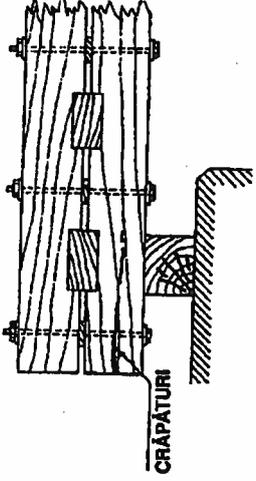
CODUL DEFECTUL și/sau DEGRADAREA	DEFINIȚIA SAU DESCRIEREA DEFECTULUI CAUZE POSIBILE	FOTOGRAFIA SAU SCHIȚA	NR. FIȘĂ	IND.de GRAV.	OBSERVAȚII:
1	2	3	4	5	6
B.1.9. Crăpături în ursul inferior la extremitatea unei grinzi cu pene.	Deficiența este cauzată de poziționarea defectuoasă a penei din zona reazemului sau de solidarizarea ineficientă a elementelor componente. Defectul produce diminuarea capacității portante în zona de rezemare.

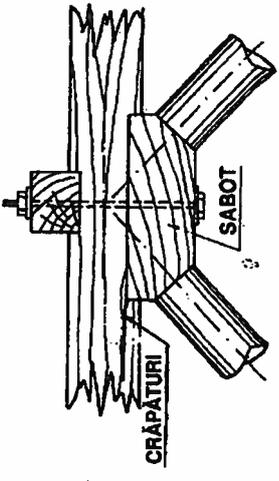
52	3-4	
B.1.10. Crăpături în dreptul saboților sau îmbinărilor.	Defectul este cauzat de o rezistență insuficientă a lemnului la forfecare, fiind favorizat și de variațiile de volum ale lemnului sau de acțiunea unor încărcări utile mari. Aceste crăpături se întâlnesc în special la îmbinările elementelor cu solicitări alternante sau executate necorespunzător. Defectul produce deformații care, în timp, modifică distribuția solicitărilor la diferitele elemente ale structurii, în unele depășindu-se capacitatea portană.

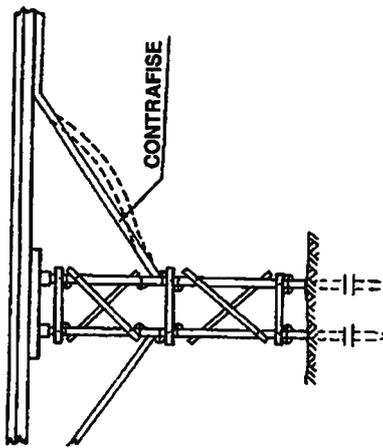
CODUL și/sau DEGRADAREA DEFECTULUI	DEFINIȚIA SAU DESCRIEREA DEFECTULUI CAUZE POSIBILE	FOTOGRAFIA SAU SCHIȚA	NR. FIȘĂ	IND.de GRAV.	OBSERVAȚII:
B.1.11. Deformația exagerată sau lipsa contrafiselor la suprastructurile cu urși.	Cauzele care produc acest defect sunt: - o concepție defectuoasă; - lipsa elementelor de solidarizare în vederea reducerii lungimii de flambaj; - acțiunea plutitorilor la nivelul apelor mari. Defectul poate periclita capacitatea portantă și stabilitatea structurii.	3

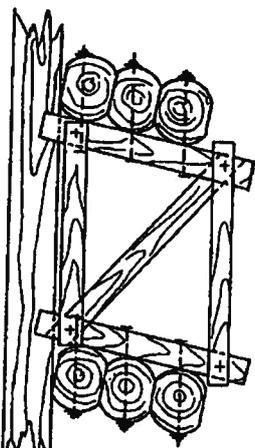
4	5	6
B.1.12. Devierea de la verticală a pachetelor de urși.	Degradarea este produsă de concepția defectuoasă, execuția greșită, deteriorarea prin putrezire și sub acțiunea traficului a sistemelor de contravântuire transversală. Pe măsură ce defectul se accentuează se reduce capacitatea portantă, fiind evident și pericolul de pierdere a stabilității.

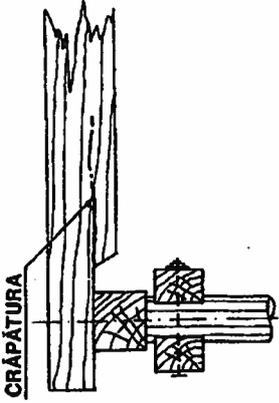
CODUL DEFECTUL și/sau DEGRADAREA	DEFINIȚIA SAU DESCRIEREA DEFECTULUI CAUZE POSIBILE	FOTOGRAFIA SAU SCHIȚA	NR. FIȘĂ	IND.de GRAV.	OBSERVAȚII:
1 B.1.13. Cedarea îmbinărilor cu cuie la grinziile bătute în cuie.	2 Cauzele ce produc acest fenomen sunt erorile de concepție și execuție constând în nerespectarea numărului de cuie și a distanțelor minime de la marginea elementelor sau dintre acestea, precum și folosirea unui lemn de calitate necorespunzătoare. Defectul este grav deoarece conduce la o reducere progresivă a capacității portante, până la scoaterea din lucru a grinzii.	3	4	5	6
B.1.14. Despicarea lemnului ursului în zona de rezemare, în cazul reducerii secțiunii transver- sale prin cioplire.	Reprezintă un defect, având cauze de concepție sau de execuție, producând ieșirea din lucră a ursului în zona de rezemare.

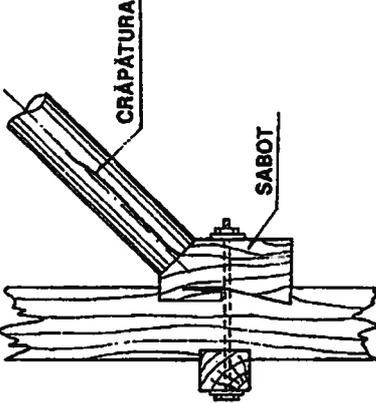
CODUL DEFECTUL și/sau DEGRADAREA	DEFINIȚIA SAU DESCRIEREA DEFECTULUI CAUZE POSIBILE	FOTOGRAFIA SAU SCHIȚA	NR. FIȘĂ	IND.de GRAV.	OBSERVAȚII:
1 B.1.15. Crăpături în contrafise sau în saboții de îmbinare	2	3

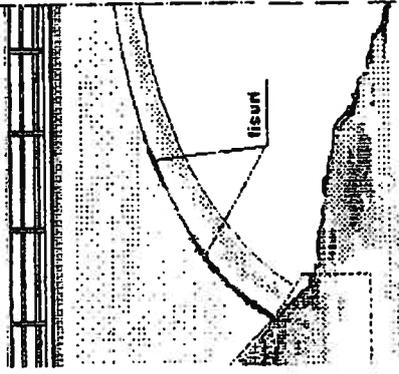
CODUL DEFECTUL și/sau DEGRADAREA	DEFINIȚIA SAU DESCRIEREA DEFECTULUI CAUZE POSIBILE	FOTOGRAFIA SAU SCHIȚA	NR. FIȘĂ	IND.de GRAV.	OBSERVAȚII:
1 B.2.1. Detașarea timpanului de boltă pe anumite zone.	2 Se manifestă prin apariția unor fisuri sau crăpături în zonele de legătură dintre timpan și boltă. Cauze posibile: - lipsa rosturilor din timpan; - insuficiența legare a timpanului de boltă.	3

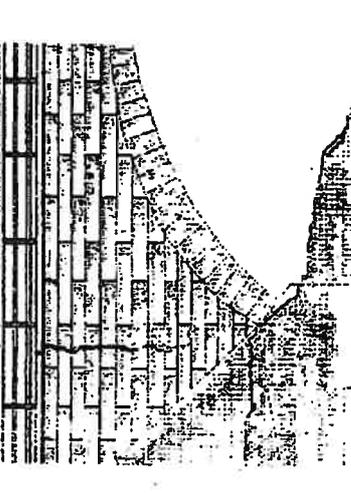
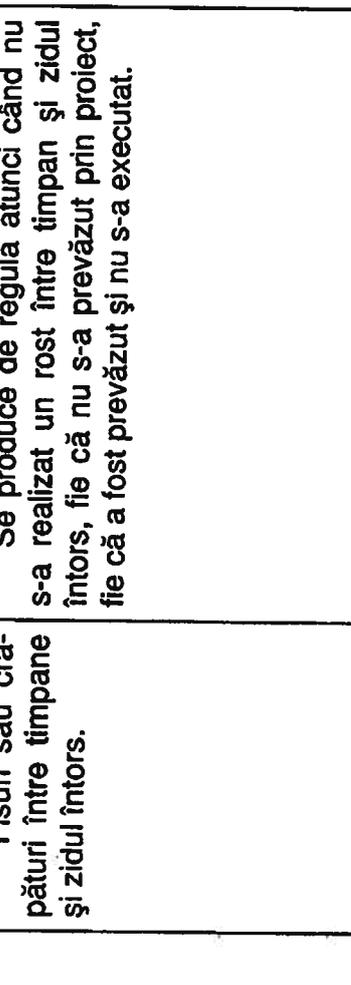
CODUL DEFECTUL și/sau DEGRADAREA	DEFINIȚIA SAU DESCRIEREA DEFECTULUI CAUZE POSIBILE	FOTOGRAFIA SAU SCHIȚA	NR. FIȘĂ	IND.de GRAV.	OBSERVAȚII:
1 B.2.3. Fisuri sau cră- pături între timpane și zidul întors.	2 Se produce de regulă atunci când nu s-a realizat un rost între timpan și zidul întors, fie că nu s-a prevăzut prin proiect, fie că a fost prevăzut și nu s-a executat.	3

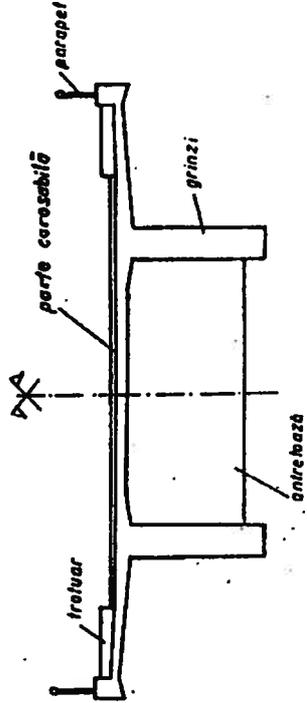
SECȚIUNE TRANSVERSALĂ

GRINDĂ SIMPLU REZEMATĂ
ELEVATIE SECȚIUNE LONGITUDINALĂ

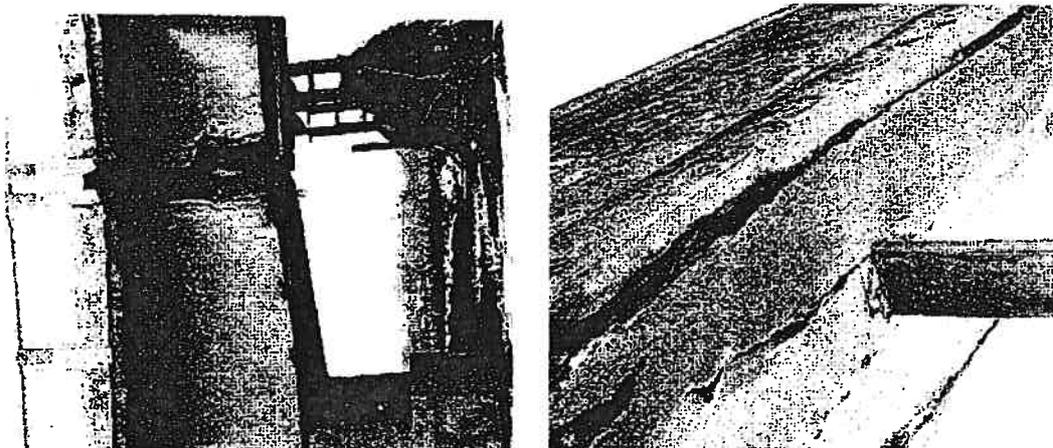
CODUL DEFECTUL și/sau DEGRADAREA	DEFINIȚIA SAU DESCRIEREA DEFECTULUI CAUZE POSIBILE	FOTOGRAFIA SAU SCHIȚA	NR. FIȘĂ	IND.de GRAV.	OBSERVAȚII:
1 B.3.32. Cumularea la un element al suprastructurii a mai multor degradări (coroziunea betonului și a armăturii, exfoliere, fisuri, crăpături, etc.).	2 Se manifestă prin modificarea formei elementului și a proprietăților fizico-mecanice ale materialelor. Cauze: - vezi A.3.16., A.3.18., A.3.20. și A.3.22., la care se adaugă și degradările căii, care amplifică efectul dinamic al încărcărilor utile.	3

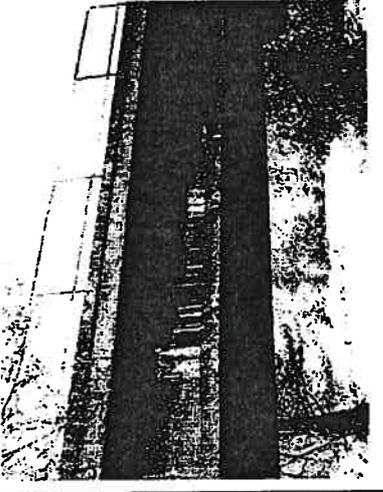
CODUL DEFECTUL și/sau DEGRADAREA	DEFINIȚIA SAU DESCRIEREA DEFECTULUI CAUZE POSIBILE	FOTOGRAFIA SAU SCHIȚA	NR. FIȘĂ	IND. de GRAV.	OBSERVAȚII:
B.3.33. Infiltrații de-a lungul armăturii pretensionate.	2 Se manifestă prin apariția pe suprafața betonului a unor zone umede, însoțite uneori de eflorescențe sau pete de rugină. Cauze: - lipsa sau degradarea hidroizolației și a protecției ancorajului cu posibilitatea circulației apei de-a lungul armăturii pretensionate (în cazul lipsei sau a unei injectări defectuoase); - betonarea incorectă, care conduce la apariția unor goluri sub teci. Degradarea apare, în special, la armăturile pretensionate ancorate pe partea superioară a grinzii.	3

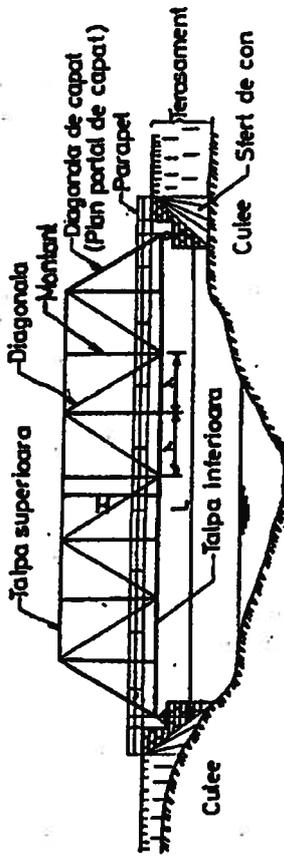
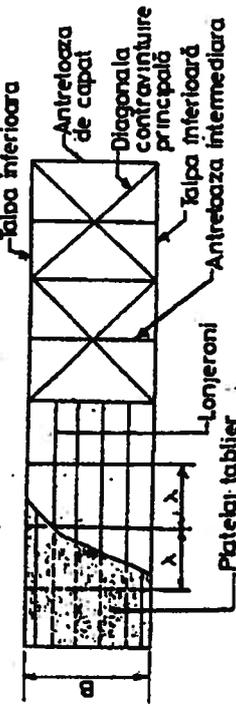
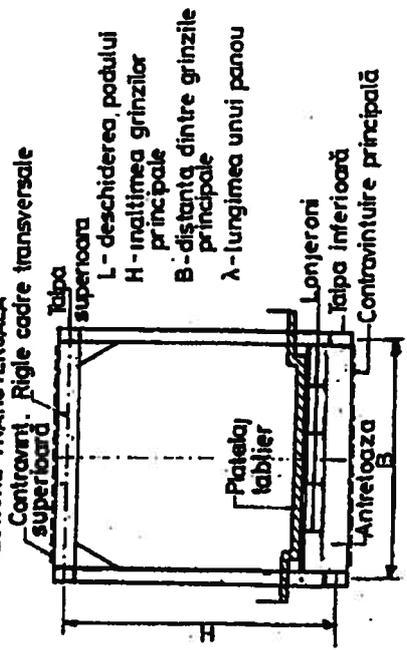
PODURI METALICE CU GRINZI CU ZABRELE
ELEVATIE

VEDERE IN PLAN TABLIER (la nivelul tăpăi superioare)

VEDERE IN PLAN TABLIER (la nivelul căii)

SECTIUNE TRANSVERSALA

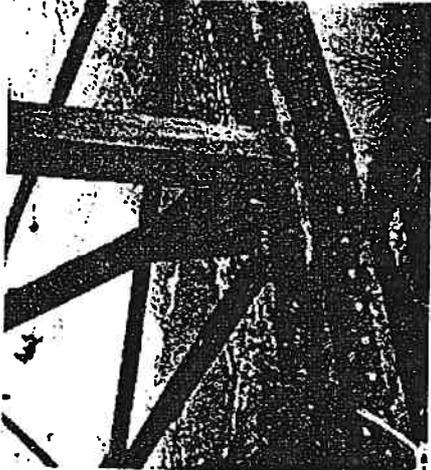
CODUL și/sau DEGRADAREA	DEFINIȚIA SAU DESCRIEREA DEFECTULUI CAUZE POSIBILE	FOTOGRAFIA SAU SCHIȚA	NR. FIȘĂ	IND.de GRAV.	OBSERVAȚII:
1	2	3	4	5	6
B.4.2. Pete de rugină.	<p>Se manifestă prin prezența culorii roșiatice sau brune (rugina), local sau pe suprafețe întinse.</p> <p>Ruginirea pieselor metalice este apariția coroziei la suprafața protecției anticorozive fără a afecta în mod semnificativ grosimea metalului.</p> <p>Coroziunea este degradarea care apare la piesele metalice datorită unui proces chimic sau electrochimic provocat din oxigenul din aerul umed sau de diverse substanțe chimice.</p> <p>Cauze posibile:</p> <ul style="list-style-type: none"> - calitatea necorespunzătoare a materialelor pentru protecția anticorozivă sau tehnologia aplicată, necorespunzătoare; - agresiunea mediului în neconcordanță cu materialul de protecție utilizat sau cu perioada de refacere a protecției anticorozive.

68	1	Prezența acestui defect indică necesitatea refacerii protecției anticorozive.

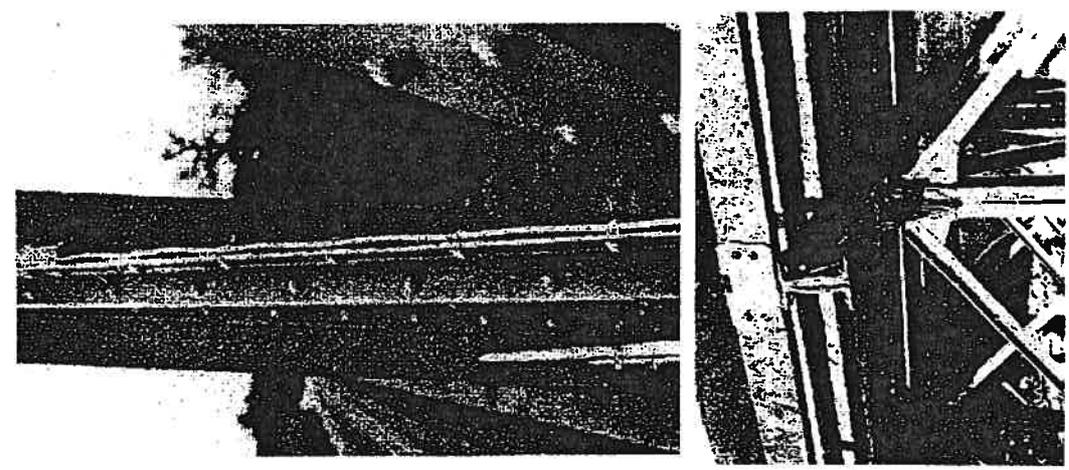
CODUL DEFECTUL și/sau DEGRADAREA	DEFINIȚIA SAU DESCRIEREA DEFECTULUI CAUZE POSIBILE	FOTOGRAFIA SAU SCHIȚA	NR. FIȘĂ	IND.de GRAV.	OBSERVAȚII:
1 B.4.8. Deformații locale ale pieselor datorate coroziunii.	2 Coroziunea avansată pe suprafețele în contact ale pieselor asamblate se manifestă prin creșterea de volum, ceea ce provoacă deformații locale ale pieselor între elementele de asamblare. Deformațiile locale ale pieselor pot determina ruperea mijloacelor de asamblare (nituri, șuruburi).	3

4	5	6
B.4.8. Deformații locale ale pieselor datorate coroziunii.	3	69	3

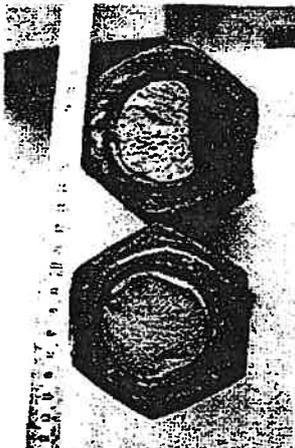
CODUL DEFECTUL și/sau DEGRADAREA	DEFINIȚIA SAU DESCRIEREA DEFECTULUI CAUZE POSIBILE	FOTOGRAFIA SAU SCHIȚA	NR. FIȘĂ	IND.de GRAV.	OBSERVAȚII:
1 B.4.9. Coroziunea fisurantă sub ten- siune.	2 Defect specific șuruburilor de înaltă rezistență pretensionate, firelor din cable, barelor realizate din oțeluri de înaltă rezistență. Se manifestă printr-o fisurare evolutivă perpendiculară pe axa piesei.	3

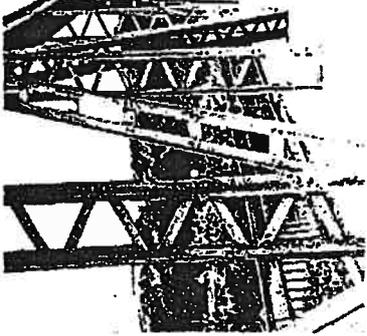
4	5	6 Acest defect, care împiedică supravegherea și întreținerea unor suprafețe, poate provoca degradări de mare gravitate cu influență asupra siguranței structurii.
B.4.12. Elemente insuficiente de solidarizare a pieselor.	3 Distribuția greșită, din concepție sau execuție, a mijloacelor de solidarizare (nituri, șuruburi), la elementele cu secțiune compusă, conduce la o strângere insuficientă a pieselor asamblate, favorizând apariția și propagarea coroziunii între piese. Există riscul dezvoltării unor deformajii locale ale pieselor între elementele de asamblare.

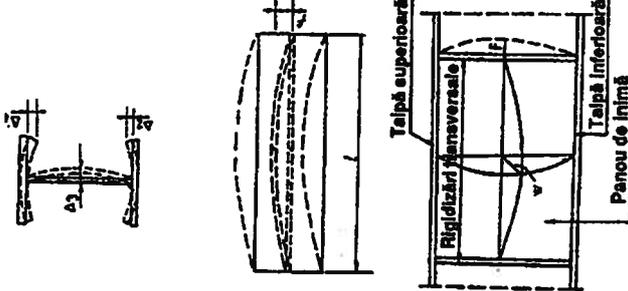
CODUL DEFECTUL și/sau DEGRADAREA	DEFINIȚIA SAU DESCRIEREA DEFECTULUI CAUZE POSIBILE	FOTOGRAFIA SAU SCHIȚA	NR. FIȘĂ	IND.de GRAV.	OBSERVAȚII:
B.4.13. Neplanenități ale elementelor structurale.	2 Deformații permanente ale unor elemente structurale (tălpi, inimi, pereți, etc.), care rezultă din execuția în uzină și nu se încadrează în toleranțele admise. Pot determina fenomene de pierdere a stabilității elementelor structurale sub acțiunea încărcărilor din exploatare sau suprasolicități locale.	3

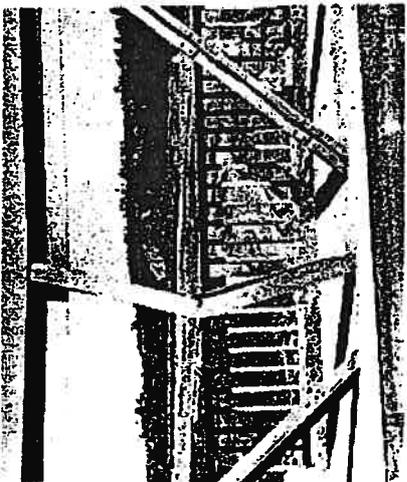
CODUL DEFECTUL și/sau DEGRADAREA	DEFINIȚIA SAU DESCRIEREA DEFECTULUI CAUZE POSIBILE	FOTOGRAFIA SAU SCHIȚA	NR. FIȘĂ	IND.de GRAV.	OBSERVAȚII:
1 B.4.15. Flambajul barelor.	2 Deformație permanentă transversală, datorată unui fenomen de pierdere a stabilității la bare zvelte solicitate la compresiune axială sau simultan la compresiune axială și moment încovoietor. Cauze: - concepția greșită a secțiunii barei; - execuția incorectă; - depășiri ale încărcărilor față de cele considerate la proiectare, care pot să apară în etapele de transport, montaj sau exploatare; - loviri accidentale.	3

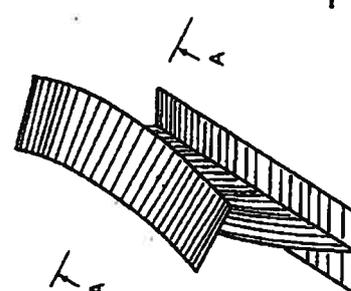
CODUL DEFECTUL și/sau DEGRADAREA	DEFINIȚIA SAU DESCRIEREA DEFECTULUI CAUZE POSIBILE	FOTOGRAFIA SAU SCHIȚA	NR. FIȘĂ	IND.de GRAV.	OBSERVAȚII:
B.4.17. Flambaj lateral.	<p>2</p> <p>Deformație permanentă transversală a tălpilor comprimate ale grinzilor (cu inima plină sau cu zăbrele) sau arcelor, datorată unui fenomen de pierdere a stabilității generale sub acțiunea solicitărilor moment încovoietor și/sau forța tăietoare.</p> <p>Poate apare la tablierele cu calea jos și fără legături transversale la nivelul tălpilor comprimate sau între arce.</p> <p>Cauze posibile:</p> <ul style="list-style-type: none"> - depășiri ale încărcărilor considerate la proiectare, care pot să apară în etapele de transport, montaj sau exploatare; - loviri accidentale. 	<p>3</p>

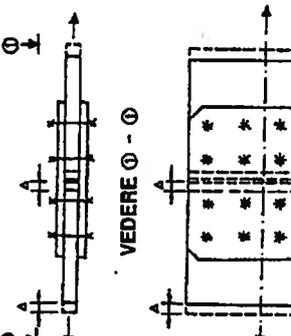
CODUL DEFECTUL și/sau DEGRADAREA	DEFINIȚIA SAU DESCRIEREA DEFECTULUI CAUZE POSIBILE	FOTOGRAFIA SAU SCHIȚA	NR. FIȘĂ	IND.de GRAV.	OBSERVAȚII:
<p>1</p> <p>B.4.19.</p> <p>Deplasări la îmbinările și prin- derile de montaj.</p>	<p>2</p> <p>Stadiul ultim al strângerii insuficiente a mijloacelor de prindere (nituri, șuruburi) conduce la deplasări relative, libere, între piesele îmbinării.</p> <p>Deplasarea relativă între piesele asamblate sau între aceste piese și elementele de asamblare, poate antrena ruperea îmbinării de montaj sau a prinderii.</p> <p>Se evidențiază progresiv prin: fisurarea și crăparea sistemului de protecție și ulterior prin urme ale deplasării pieselor îmbinării sau prinderii.</p>	<p>3</p>

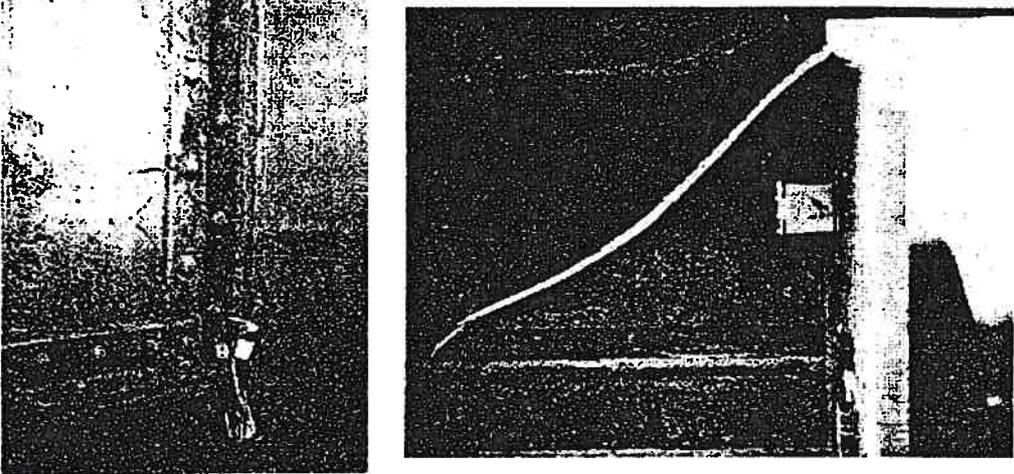
CODUL DEFECTUL și/sau DEGRADAREA	DEFINIȚIA SAU DESCRIEREA DEFECTULUI CAUZE POSIBILE	FOTOGRAFIA SAU SCHIȚA	NR. FIȘĂ	IND.de GRAV.	OBSERVAȚII:
1	2	3	4	5	6
B.4.24. Fisuri.	<p>Pot să apară în materialul de bază, de regulă, în vecinătatea îmbinărilor (nituri, șuruburi, sudură) sau în mijloacele de prindere (nituri, șuruburi, sudură).</p> <p>Cauze posibile:</p> <ul style="list-style-type: none"> - alegerea greșită a materialelor; - tehnologia de execuție aplicată, în special la structurile cu elemente sudate; - concentrări excesive de eforturi care pot rezulta din detalii constructive greșit concepute sau din aprecierea greșită a solicitării elementului; - defecte de execuție peste toleranțele admise; - coroziunea avansată. <p>Apariția fisurilor este favorizată de solicitările variabile repetate (oboseala).</p> <p>Aceste defecte, dacă nu sunt constatate și remediate la timp, conduc, de cele mai multe ori, la ruperi ale pieselor.</p>

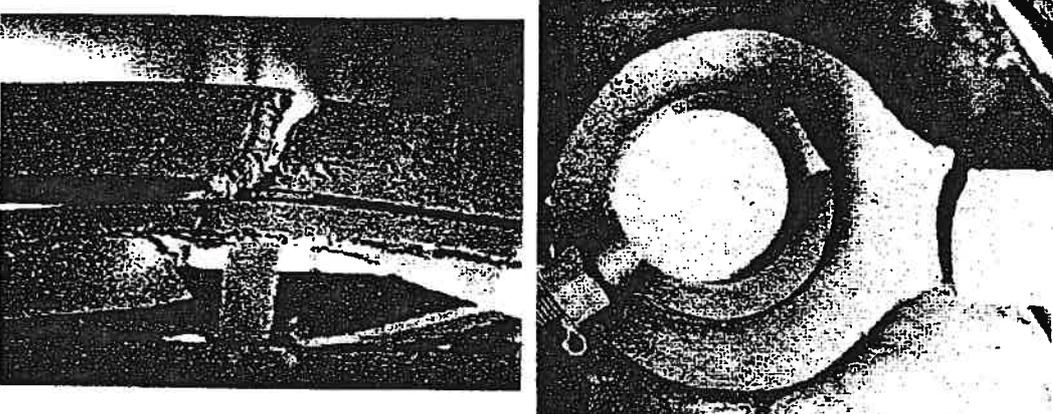
CODUL DEFECTUL și/sau DEGRADAREA	DEFINIȚIA SAU DESCRIEREA DEFECTULUI CAUZE POSIBILE	FOTOGRAFIA SAU SCHIȚA	NR. FIȘĂ	IND.de GRAV.	OBSERVAȚII:
1 B.4.25. Ruperi de elemente structurale.	2 Ruperea unor elemente ale structurii poate fi determinată de cauze variabile: a) cauze mecanice: dimensionare insuficientă care conduce la eforturi peste limitele admise, concentratori anormali de eforturi, lovirii accidentale de către vehicule. b) cauze fizico-chimice: consecințele coroziunii, fie prin reducerea secțiunii, fie prin coroziune fisurantă sub tensiune (SIRP). c) acțiunea încărcărilor variabile și repetate (oboseala). De regulă, ruperea elementelor este precedată de apariția fisurilor.	3

4 86	5 5	6 Înlocuirea unui element rupt al structurii necesită, în toate cazurile, un proiect elaborat de o instituție specializată.

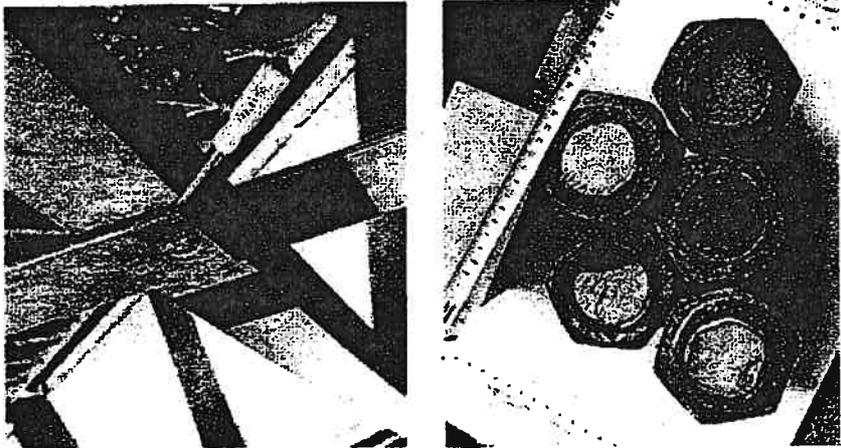
CODUL DEFECTUL și/sau DEGRADAREA	DEFINIȚIA SAU DESCRIEREA DEFECTULUI CAUZE POSIBILE	FOTOGRAFIA SAU SCHIȚA	NR. FIȘĂ	IND.de GRAV.	OBSERVAȚII:
1 B.4.26. Ruperea elementelor de prindere și asamblare (nituri, șuruburi, sudură, conectori).	2 Acele ruperi pot avea următoarele cauze: a) pentru nituri și șuruburi: - coroziunea directă asupra elementului rupa; - deformații locale datorate coroziunii dintre piese; - deplasarea elementelor îmbinate sau prinse; - la SIRP strângerea peste limitele admise sau defecte inițiale. b) pentru suduri: - defecte de execuție; - alegerea materialelor de bază și adaos; - tehnologia de execuție; - concepția detaliului constructiv; - fenomenul de oboseală.	3

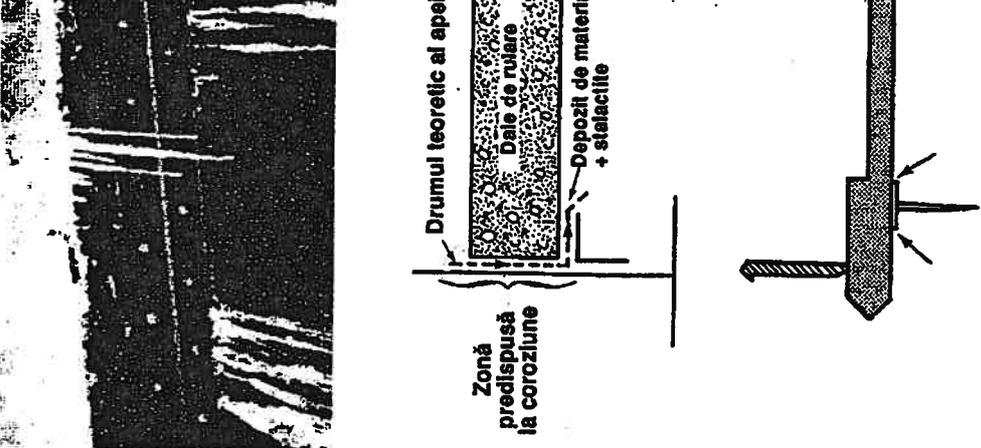
CODUL DEFECTUL și/sau DEGRADAREA	DEFINIȚIA SAU DESCRIEREA DEFECTULUI CAUZE POSIBILE	FOTOGRAFIA SAU SCHIȚA	NR. FIȘĂ	IND.de GRAV.	OBSERVAȚII:
<p>1</p> <p>B.5.2.</p> <p>Neetanșeități între elemente ale structurii sau între piese ale elementelor structurale.</p>	<p>2</p> <p>Când contactul între piese sau între elemente ale structurii nu este perfect realizat, sau când spațiul dintre piese sau elemente nu este obstruat, circulația apei este permisă și se produce, în timp, coroziunea.</p> <p>Se manifestă fie prin apariția culorii ruginei la extremități, fie prin apariția stalactitelor.</p>	<p>3</p>

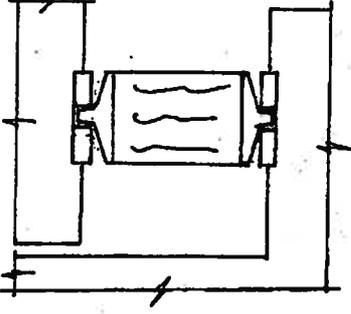
CODUL DEFECTUL și/sau DEGRADAREA	DEFINIȚIA SAU DESCRIEREA DEFECTULUI CAUZE POSIBILE	FOTOGRAFIA SAU SCHIȚA	NR. FIȘĂ	IND.de GRAV.	OBSERVAȚII:
C.6. Fisuri verticale în pendulii.	2 Se manifestă prin existența unor fisuri verticale în pendulii. Apar din cauza depășirii rezistenței betonului la întindere sau a armăturii transversale insuficiente a pendulului.	3

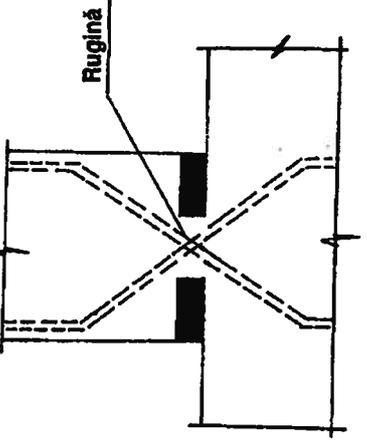
4	5	6
C.7. Coroziunea din armăturilor pendulii sau arti- culații.	29 În cazul articulațiilor, defectul poate fi produs de pătrunderea apelor la articulații și de neetanșarea articulației.	3-4

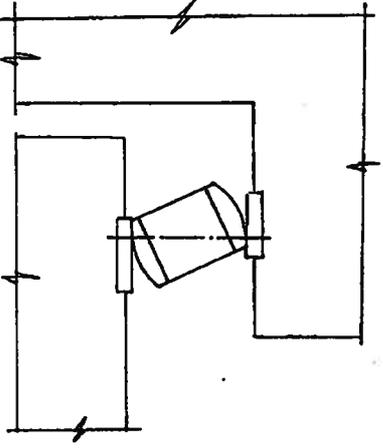
CODUL DEFECTUL și/sau DEGRADAREA	DEFINIȚIA SAU DESCRIEREA DEFECTULUI CAUZE POSIBILE	FOTOGRAFIA SAU SCHIȚA	NR. FIȘĂ	IND.de GRAV.	OBSERVAȚII:
C.8. Înclinarea pendulilor necordantă cu natura ambientă.	2 Pendulii de pe aceeași linie de rezemare pot avea aceeași înclinare sau înclinări inegale. Cauze: - lipsa prevederii în proiect a poziției de montare; - montarea necorespunzătoare; - acțiuni seismice; - deplasări ale infrastructurilor.	3

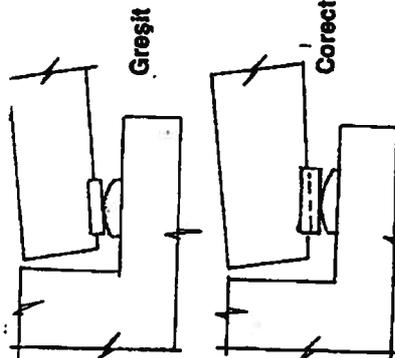
CODUL DEFECTUL și/sau DEGRADAREA	DEFINIȚIA SAU DESCRIEREA DEFECTULUI CAUZE POSIBILE	FOTOGRAFIA SAU SCHIȚA	NR. FIȘĂ	IND.de GRAV.	OBSERVAȚII:
C.10. Poziția incorectă a elementelor componente.	2 Se constată: - dezaxarea între placa inferioară și superioară a reazemelor tangențiale fixe, însoțită de deteriorarea dormurilor și tachejilor; - neorizantalitatea plăcilor metalice; - neparalelismul rulourilor (rulouri deplasate); - nerespectarea perpendicularității între axa plăcii superioare și axa grinzii de beton.	3

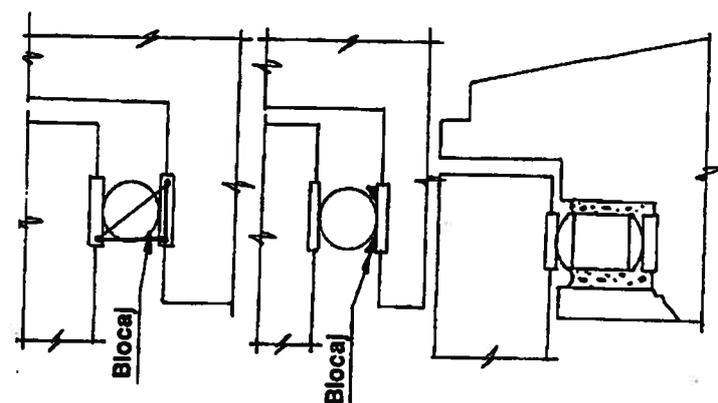
94	3-4	
C.15. Nefuncționarea corespunzătoare a aparatelor de reazem.	<p>Se manifestă la:</p> <ul style="list-style-type: none"> - menținerea dispozitivelor de blocare, folosite la montajul aparatelor de reazem; - împiedicarea deplasării datorită nerespectării gradului de prelucrare a suprafețelor metalice în contact, sau datorită coroziunii; - blocarea pendulilor în locașul amenajat, pus în evidență prin fisurarea și crăparea peretelui culeei din fața pendulilor; - montaj necorespunzător; - rezemarea parțială a suprastructurii pe aparatele de reazem sau a acestora pe infrastructuri; - lipsa sau refularea plăcilor de plumb.

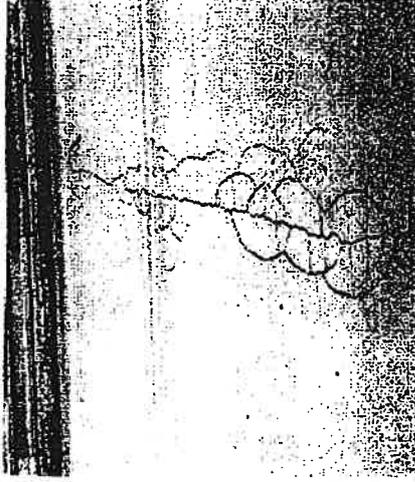
CODUL DEFECTUL și/sau DEGRADAREA	DEFINIȚIA SAU DESCRIEREA DEFECTULUI CAUZE POSIBILE	FOTOGRAFIA SAU SCHIȚA	NR. FIȘĂ	IND.de GRAV.	OBSERVAȚII:
1	2	3	4	5	6
D.1.4. Fisuri și crăpături în îmbrăcămintea bituminoasă. a) Fisuri longitudinale	Se manifestă prin ruperi ale îmbrăcăminții dispuse pe direcții (longitudinale, transversale, diferite) și cu deschideri diverse. Rupele cu deschiderea sub 2 mm sunt clasificate ca fisuri, iar cele cu deschiderea mai mare de 2 mm, crăpături. Apar de regulă în axul podului sau în zonele de delimitare a benzilor de circulație. Cauzele principale sunt: - execuție necorespunzătoare; - acțiunea traficului; - deformațiile mari ale suprastructurii; - solidarizări necorespunzătoare în cazul suprastructurilor realizate din elemente prefabricate; - lipsa lucrărilor de întreținere.

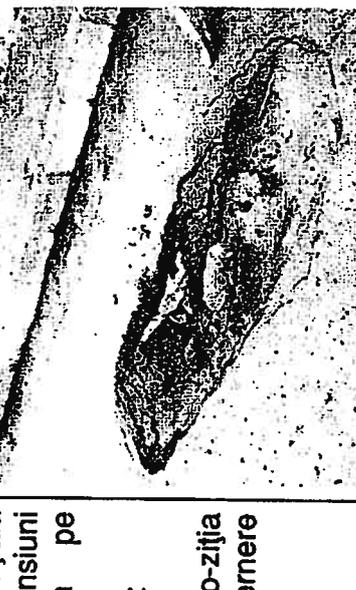
CODUL DEFECTUL și/sau DEGRADAREA	DEFINIȚIA SAU DESCRIEREA DEFECTULUI CAUZE POSIBILE	FOTOGRAFIA SAU SCHIȚA	NR. FIȘĂ	IND.de GRAV.	OBSERVAȚII:
1 D.1.6. Gropi în îmbrăcămințea bituminoasă.	2 Se manifestă prin dislocarea parțială sau totală a îmbrăcăminții, cu dimensiuni variate și amplasate neuniform pe suprafața căii. Cauzele posibile principale sunt: - concepție greșită de proiectare; - execuție necorespunzătoare (compoziția mixturii, compactare insuficientă, așternere incorectă, etc.); - acțiunea intensă a traficului; - lipsa lucrărilor de întreținere curentă.	3

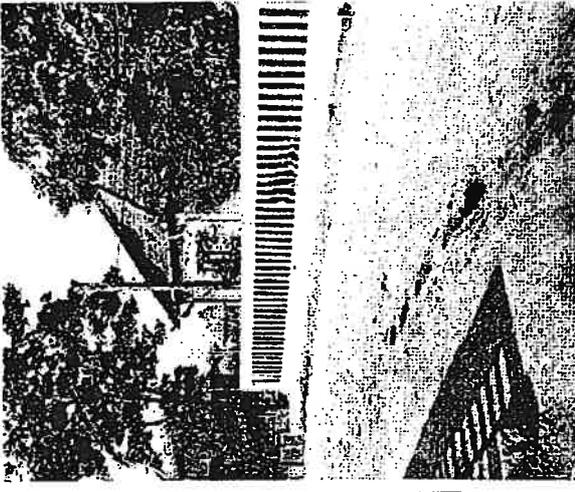
CODUL DEFECTUL și/sau DEGRADAREA	DEFINIȚIA SAU DESCRIEREA DEFECTULUI CAUZE POSIBILE	FOTOGRAFIA SAU SCHIȚA	NR. FIȘĂ	IND.de GRAV.	OBSERVAȚII:
<p>1</p> <p>D.1.8. Praguri în îmbrăcămintea bituminoasă.</p>	<p>2</p> <p>Se manifestă prin existența unor dârburii izolate, transversal pe cale, de regulă în apropierea rosturilor de dilatație. Cauzele posibile principale sunt:</p> <ul style="list-style-type: none"> - execuție necorespunzătoare (racordarea îmbrăcăminții la rost); - acțiunea traficului în zonele cu decelerări sau accelerări; - acțiunea temperaturilor ridicate; - lipsa lucrărilor de întreținere sau realizarea necorespunzătoare a acestora. 	<p>3</p>	<p>4</p> <p>98</p>	<p>5</p> <p>1-2</p>	<p>6</p>
<p>D.1.9. Făgașe longitudinale în îmbrăcămintea bituminoasă.</p>	<p>Se manifestă sub forma unor denivelări, degradări ale îmbrăcăminții amplasate de regulă pe zonele unde rulează frecvent vehiculele.</p> <p>Cauzele posibile principale sunt:</p> <ul style="list-style-type: none"> - execuție necorespunzătoare (compoziția mixturii, compactare insuficientă, etc.); - lucrările de întreținere nu sunt realizate la timp; - concepție greșită de proiectare; - acțiunea traficului greu.

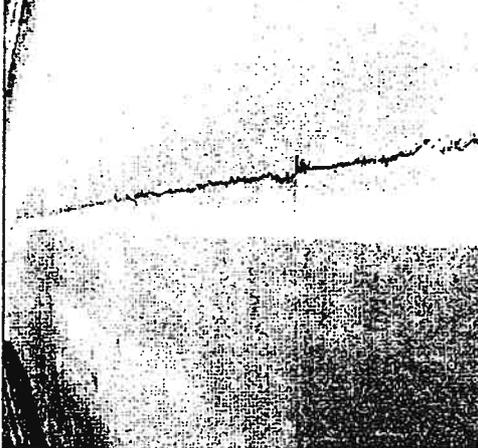
CODUL DEFECTUL și/sau DEGRADAREA	DEFINIȚIA SAU DESCRIEREA DEFECTULUI CAUZE POSIBILE	FOTOGRAFIA SAU SCHIȚA	NR. FIȘĂ	IND.de GRAV.	OBSERVAȚII:
1 D.1.14. Decolmatarea rosturilor la îmbrăcăminții din beton de ciment.	2 Se manifestă prin îndepărtarea (sau inexistența) masticului bituminos din rosturi (longitudinale sau transversale). Cauzele principale posibile sunt: - execuție necorespunzătoare; - compoziția și tehnologia de preparare a masticului de colmatare incorectă; - acțiunea traficului și a factorilor climatici.	3

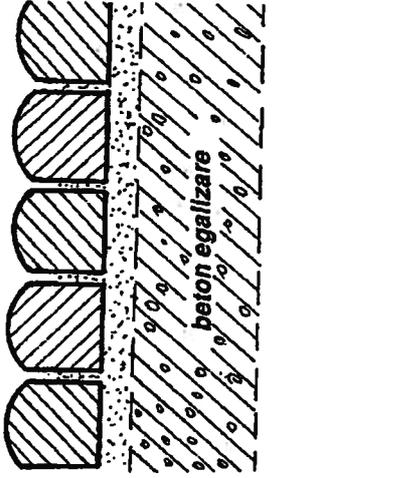
CODUL DEFECTUL și/sau DEGRADAREA	DEFINIȚIA SAU DESCRIEREA DEFECTULUI CAUZE POSIBILE	FOTOGRAFIA SAU SCHIȚA	NR. FIȘĂ	IND.de GRAV.	OBSERVAȚII:
<p>1</p> <p>D.1.16. Rotunjirea și șlefuirea pavalelor.</p>	<p>2</p> <p>Pierderea formei inițiale a pavalelor sau calupurilor prin degradarea muchiilor și colțurilor. Cauza principală este uzura și/sau ruperea muchiilor și colțurilor prin acțiunea traficului, în special la circulația vehiculelor cu bandaj metallic. Degradarea este influențată și de natura minerală a rocilor.</p>	<p>3</p>

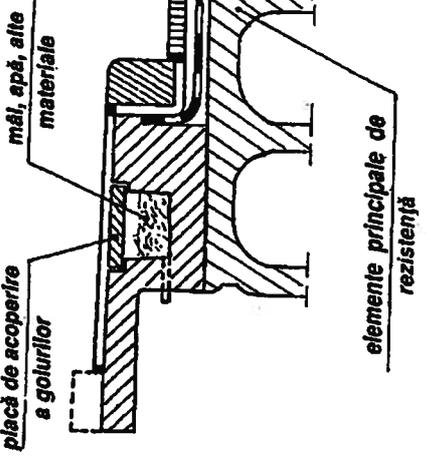
4 104	5 1-2	6
D.3.3. Existența apei și a altor materiale în golurile de sub trotuare.	Se manifestă prin infiltrații la consola trotuarului, circulația nestingherită a apei în lungul deschiderii și evacuarea ei în zonele de capăt ale suprastructurii. Cauzele principale sunt: - concepție greșită de proiectare (neasigurarea pantelor de scurgere a apelor și a dispozitivelor de evacuare a acestora); - execuția necorespunzătoare; - lipsa lucrărilor curente de întreținere (decolmatarea golurilor și desfundarea orificiilor de scurgere a apei).	104

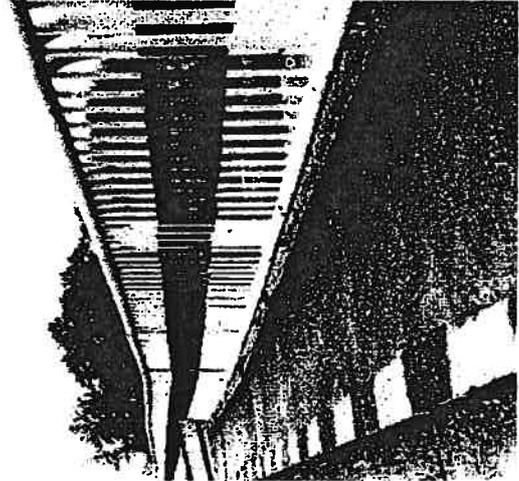
CODUL și/sau DEGRADAREA	DEFECTUL	DEFINIȚIA SAU DESCRIEREA DEFECTULUI CAUZE POSIBILE	FOTOGRAFIA SAU SCHIȚA	NR. FIȘĂ	IND.de GRAV.	OBSERVAȚII:
1		2	3	4	5	6
D.4.1.	Defecte de geometrie generală.	<p>Se manifestă prin abateri în plan orizontal și/sau vertical ale parapetului.</p> <p>Cauzele principale sunt:</p> <ul style="list-style-type: none"> - execuția necorespunzătoare (montarea greșită a panourilor parapetului); - lovirea accidentală de către autovehicule; - deformația exagerată sau cedarea consolei trotuarului; - deteriorarea stâlpilor parapetului.

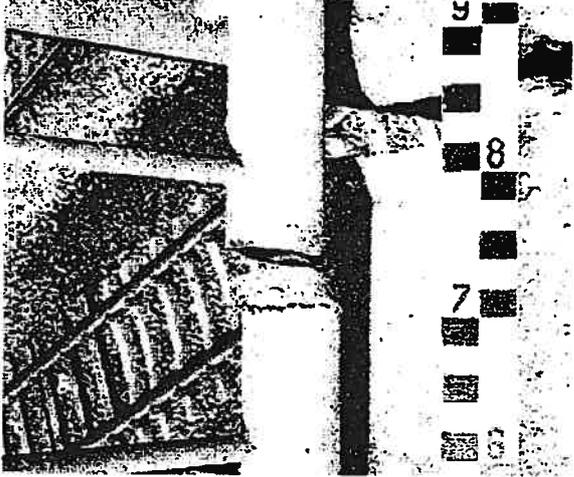
CODUL DEFECTULUI și/sau DEGRADAREA	DEFINIȚIA SAU DESCRIEREA DEFECTULUI CAUZE POSIBILE	FOTOGRAFIA SAU SCHIȚA	NR. FIȘĂ	IND.de GRAV.	OBSERVAȚII:
1 D.4.10. Lipsa rostului în parapet la rostul de dilatație.	2 Se manifestă prin deformarea exagerată și, uneori, ruperea unor elemente ale parapetului. Cauzele principale sunt: - concepție greșită de proiectare; - execuție necorespunzătoare; - lucrări de întreținere curentă necorespunzătoare (montarea unor panouri parapet deteriorate și sudarea panourilor noi de cele existente în zona rostului).	3

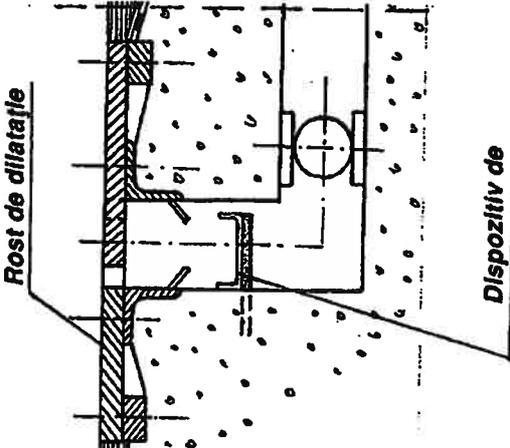
CODUL DEFECTUL și/sau DEGRADAREA	DEFINIȚIA SAU DESCRIEREA DEFECTULUI CAUZE POSIBILE	FOTOGRAFIA SAU SCHIȚA	NR. FIȘĂ	IND.de GRAV.	OBSERVAȚII:
E.4. Lipsa sau degradarea dispozitivelor de colectare și evacuare a apelor.	<p style="text-align: center;">2</p> <p>Se manifestă la rosturile neetanșe (tip "pieptene"), prin umiditatea accentuată a suprastructurii și/sau a infrastructurii în zona rostului, însoțită uneori de degradarea betonului și coroziunea armăturii.</p> <p>Cauze principale posibile sunt:</p> <ul style="list-style-type: none"> - concepție greșită de proiectare; - distrugerea dispozitivelor de colectare și evacuare apei și imposibilitatea înlocuirii acestora. - execuția și/sau întreținerea necorespunzătoare. 	<p style="text-align: center;">3</p>

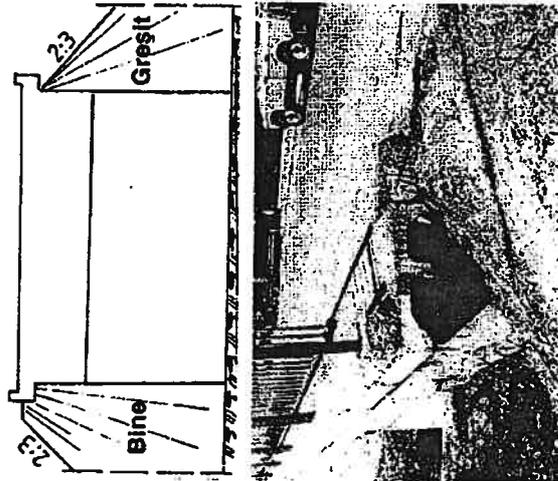
CODUL DEFECTUL și/sau DEGRADAREA	DEFINIȚIA SAU DESCRIEREA DEFECTULUI CAUZE POSIBILE	FOTOGRAFIA SAU SCHIȚA	NR. FIȘĂ	IND.de GRAV.	OBSERVAȚII:
<p>1</p> <p>F.2. Lățimea insuficientă a rambleului.</p>	<p>2</p> <p>Se manifestă prin lățimea mai mică a rampei de acces la nivelul îmbrăcăminții față de lățimea podului. Cauzele principale sunt: - erori de proiectare; - execuție necorespunzătoare (de regulă în cazul podurilor noi executate pe trasee de drumuri existente).</p>	<p>3</p>

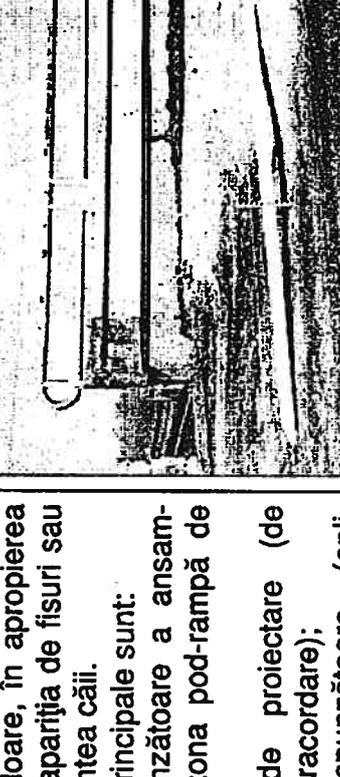
CODUL DEFECTUL și/sau DEGRADAREA	DEFINIȚIA SAU DESCRIEREA DEFECTULUI CAUZE POSIBILE	FOTOGRAFIA SAU SCHIȚA	NR. FIȘĂ	IND.de GRAV.	OBSERVAȚII:
1	2	3	4	5	6
F.4.	Denivelări ale căii.

112	2-3	
	<p>Se manifestă prin denivelări numeroase și de amploare, în apropierea culeei, de regulă fără apariția de fisuri sau crăpături în îmbrăcămintea căii.</p> <p>Cauzele posibile principale sunt:</p> <ul style="list-style-type: none"> - execuția necorespunzătoare a ansamblului de lucrări din zona pod-rampă de acces; - concepția greșită de proiectare (de regulă lipsa plăcilor de racordare); - întreținerea necorespunzătoare (aplicarea unor straturi succesive, periodice, de mixtură fără o reparație de profunzime).

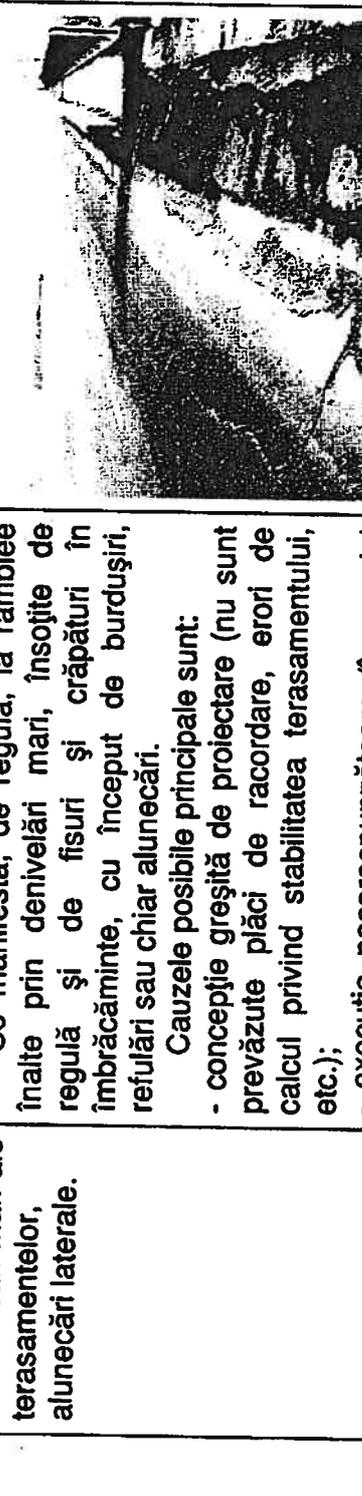
CODUL și/sau DEGRADAREA DEFECTUL 1	DEFINIȚIA SAU DESCRIEREA DEFECTULUI CAUZE POSIBILE 2	FOTOGRAFIA SAU SCHIȚA 3	NR. FIȘĂ 4	IND.de GRAV. 5	OBSERVAȚII: 6
F.5. Tasări mari ale terasamentelor, alunecări laterale.	<p>Se manifestă, de regulă, la ramblee înalte prin denivelări mari, însoțite de regulă și de fisuri și crăpături în îmbrăcăminte, cu început de burdușiri, refulări sau chiar alunecări.</p> <p>Cauzele posibile principale sunt:</p> <ul style="list-style-type: none"> - concepție greșită de proiectare (nu sunt prevăzute plăci de racordare, erori de calcul privind stabilitatea terasamentului, etc.); - execuția necorespunzătoare (în special terasamente insuficient compactate, utilizarea unor materiale necorespunzătoare, etc.); - lipsa lucrărilor de întreținere (în special a reparării îmbrăcăminții); - calamități naturale.
