**MINISTERUL TRANSPORTURILOR
ADMINISTRAȚIA NAȚIONALĂ A DRUMURILOR**

**MANUAL
PENTRU IDENTIFICAREA DEFECTELOR APARENTE LA
PODURILE RUTIERE ȘI INDICAREA METODELOR
DE REMEDIERE**

PARTEA I - CATALOG DEFECTE

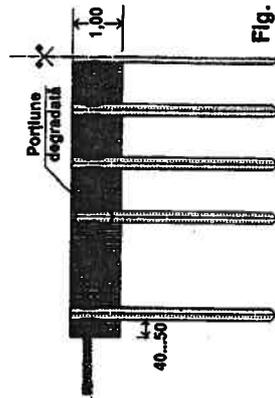
Fig. 1.

a.2. Reparații locale cu închiderea circulației se impun dacă trebuie schimbați piloții de rezistență sau tăpșile de îmbinare (în cazul când piloții de rezistență sunt înnađiți). Pentru reducerea duratei închiderii de circulație se confecționează pe mal (în prealabil) palee simple și se transportă în apropierea palei ce urmează a fi reparată, urmând ca în închiderea de circulație să fie montată (fig. 1).

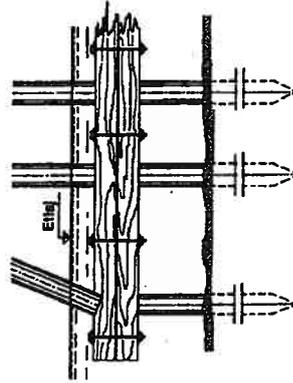
Fig. 3.

Rezervarea acestei palei se face pe un radier din beton simplu (cu înălțimea de cca. 1.00 m), care să cuprindă porțiunea degradată a piloților.

Este recomandabil ca excavația și turnarea radiatorului să se facă în închidere de circulație, pentru ca aceasta să nu se desfășoare atunci când partea degradată este lipsită de terenul din jur sau de betonul întărit (fig. 3).

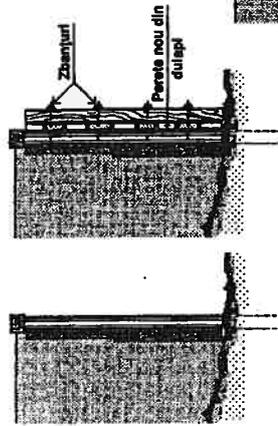
Fig. 4.

b.1. Dacă piloții peretelui de gardă nu sunt putrezi se înlocuiește peretele din dulapi putreziți cu dulapi noi (după ce s-a creat un spațiu de acces în spatele peretelui de gardă) sau se construiește un perete de dulapi noi, înspre albie, prins cu elemente verticale de piloți cu zbanturi. Elementele verticale se fixează după ce dulapii noi au fost bătuți în cuie de piloți (fig. 4).

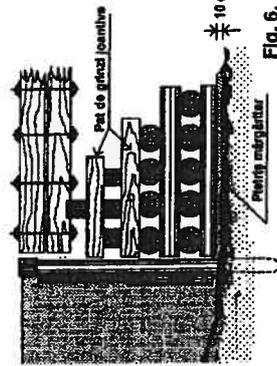
Fig. 6.

b.3. În cazul când piloții de rezistență ai culeei sunt putrezi se modifică racordarea cu terasamentele prin sferuri de con, iar culeea veche se părește și se reconstruiește ca palee înecată sau ca siva de grinzi cu două fețe plane (fig. 6).

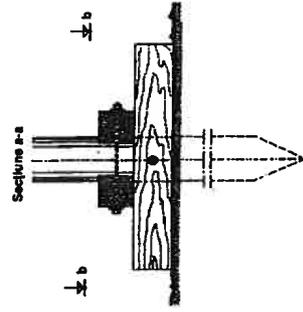
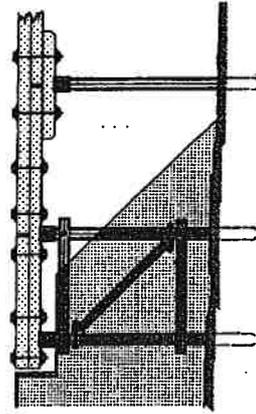
Fig. 8.

Singura reparație care pare posibilă este încărcarea umpluturii prin grătare speciale și renunțarea la încărcarea piloților bătuți (figura 8).

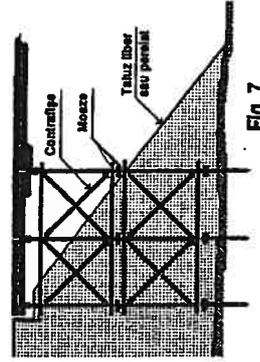
Fig. 7.

d. În cazul cedării paleelor înecate (fig. 7).

Reparații se fac numai dacă starea piloților este bună.

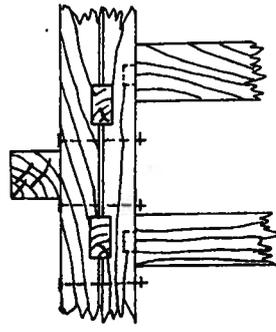
Fig. 2

Se înlocuiește baba cu o piesă nouă din lemn corespunzător și fără defecte sau cu una nouă având dimensiuni sporite cu secțiune simplă sau compusă (fig.2).

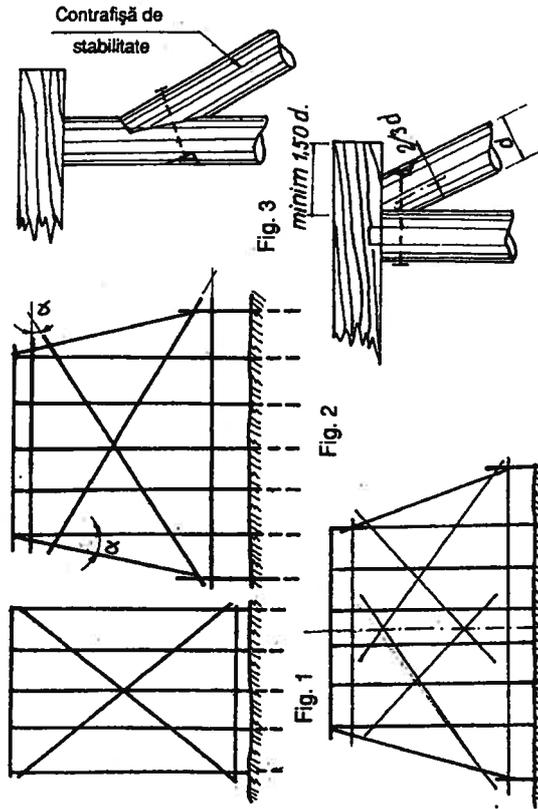
Fig. 3

- unghiul mic al contrașiselor de stabilitate față de piloții verticali (de rezistență);
- slăbirea buloanelor contravânturilor și moazelor din lipsa șabilelor sau a contrapiulișelor;
- îmbinarea defectuoasă a contrașiselor de stabilitate (figura 3). Slăbirea bulonului de solidarizare conduce la distrugerea îmbinării.

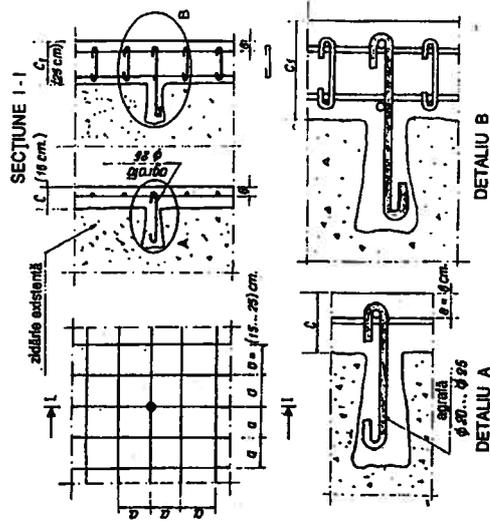
Principiul de alcătuire a unei cămășii: cămășia constă dintr-o placă de beton armat grosă de 15...25 cm, armată cu o plasă de oțel beton de $\varnothing 10...16$ mm, cu ochiuri de 15...25 cm (figura 1).

Fixarea cămășiei pe zidărie se face prin strepi și agrafe (figurile 1 și 2).

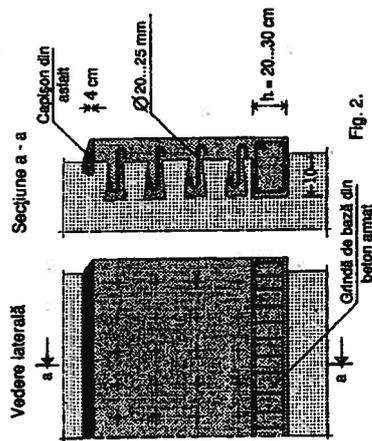
Fig. 2.

Strepi sunt găuri în zidăria existentă, în formă de coadă de rândunică, în care se încastrează agrafe, dintr-un cupon de oțel - beton cu diametrul de 20...25 mm.

Distribuția strepilor și tiranților pe suprafața cămășiei (în elevație) poate fi:
- în rânduri orizontale și verticale formând un caroiaj (figura 2);

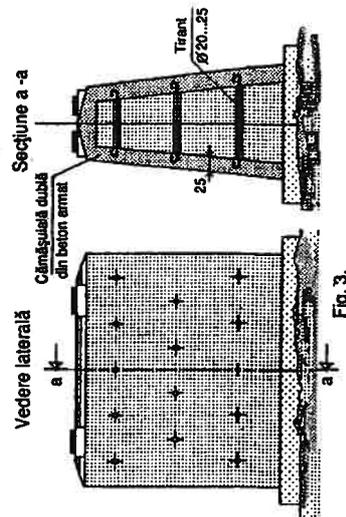
Fig. 3.

Când zidăria este degradată sau dislocată și în masa ei, se recomandă grosimea maximă de 25 cm și plasă de oțel - beton dublă (figura 3)

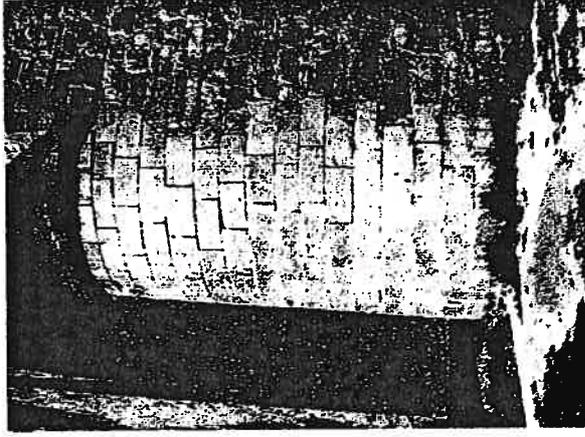
A.2.2	B.2.7	A.2.3	B.2.5	FIȘA Nr.	
ROSTURI ALE ZIDĂRIEI SPĂLATE DE INFILTRAȚII				7	
					'98

Prin spălarea mortarului din rosturile zidăriei se creează un aspect estetic neplăcut sau, la spălări masive, se reduce capacitatea portantă a zidăriei, nefiind posibilă exploatarea podului în condiții de siguranță.

Lipsa protecției zidăriei în vederea eliminării infiltrațiilor sau a circulației apei și folosirea unui mortar de clasă necorespunzătoare favorizează spălarea rosturilor zidăriei. Defectul este accentuat de îngheț - dezghețul repetat.

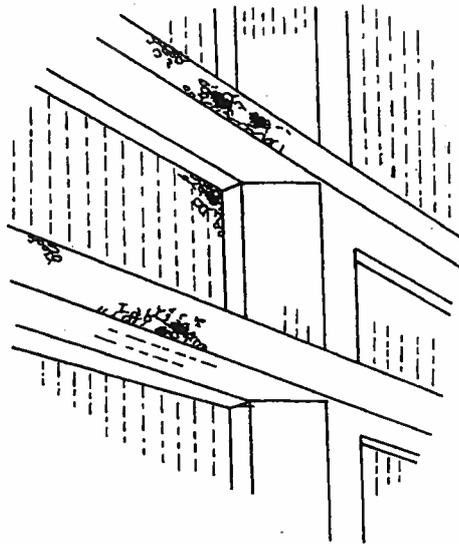
Fig. 1

Prin caverne se înțeleg golurile de dimensiuni mari de la suprafața betonului și/sau din profunzimea acestuia.

Se manifestă și sub forma unor "cuiburi" formate din agregat grosier, neînglobat în mortar, care sunt însoțite de cele mai multe ori de goluri (caverne).

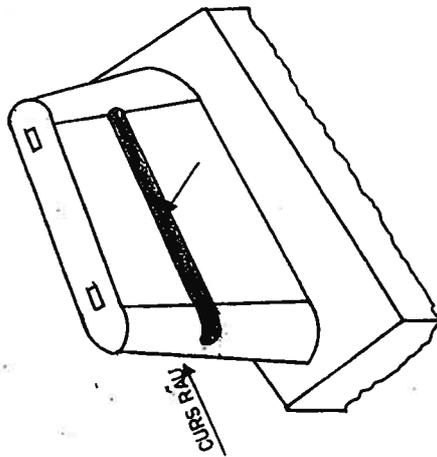
UZURA BETONULUI

Proces de distrugere locală a betonului, începând de la suprafața acestuia, urmare a unor acțiuni mecanice (plutitori, sloiuri, valuri, acțiunea eoliano - abrazivă). Se prezintă sub forma unor jgheaburi în beton sau roaderi de suprafață.

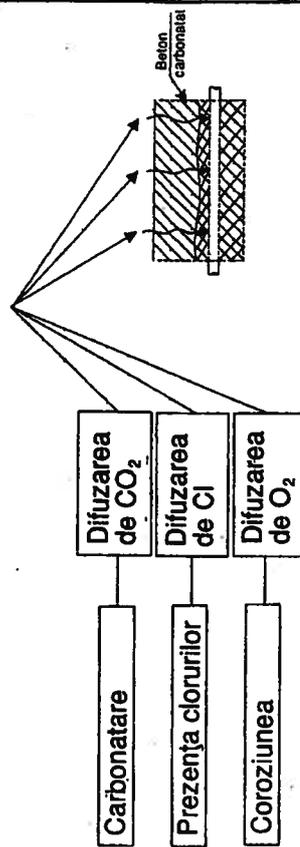
Foto 1

Aerul conține în medie 0,3% din volum, gaz carbonic CO₂; în zonele industrializate puternic, sau pe căile rutiere cu trafic intens procentul menționat este mult mai mare.

Acțiunea bioxidului de carbon (CO₂) modifică în timp structura betonului și proprietățile sale mecanice, el reacționează cu toți substituenții cimentului întărit, cu apariția unor compuși noi și cu modificări de volum.

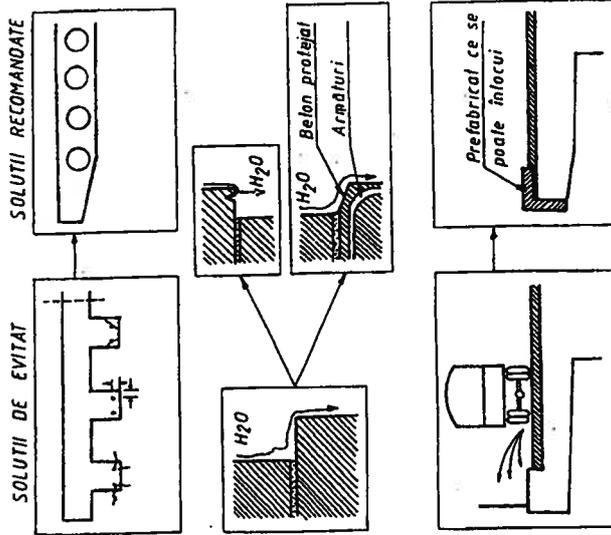
Figura 2.

- impregnarea betonului la suprafață cu metacrilat de metil, poliesteri, rășini acrilantrii, etc.;
- limitarea apariției sau deschiderii fisurilor (maxime de calcul) în funcție de agresivitatea mediului;
- îndepărtarea apei de la elementele suprastructurii podurilor prin realizarea unor îmbrăcăminți, hidroizolații și rosturi etanșe, precum și realizarea unor guri de scurgere corespunzătoare (fig.2).

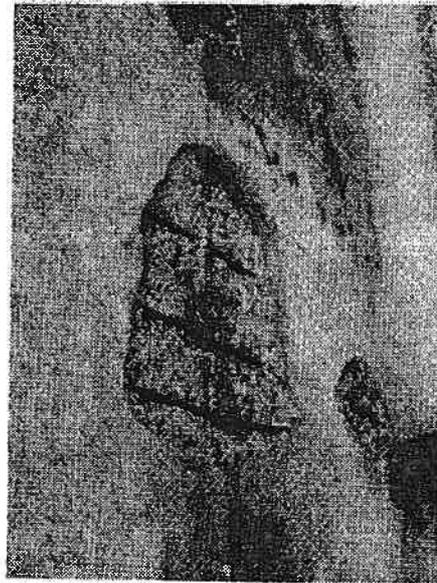
Foto 1

Desprinderea unor zone din elementul de beton, de regulă a stratului de acoperire a armăturii, precedată de apariția oxizilor ferici, de fisuri și crăpături.

Degradarea apare în cele mai multe cazuri pe zonele elementelor, care prezintă o umiditate excesivă o lungă perioadă de timp și este însoțită de coroziunea avansată a betonului și armăturii.

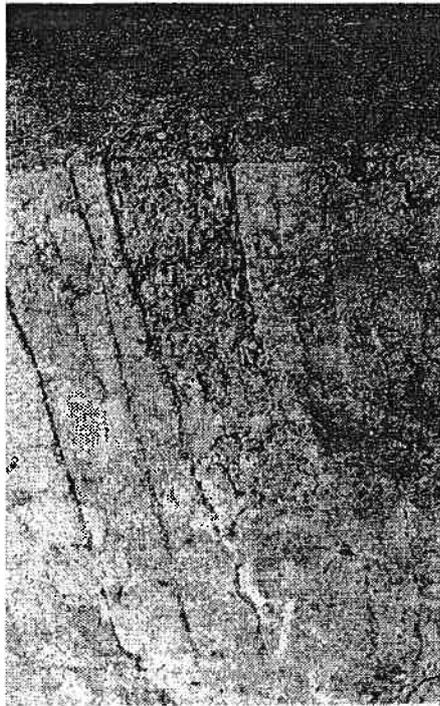
Foto 2

Acțiunea îngheț - dezghețului joacă un rol important în accentuarea și extinderea exfolierii betonului.

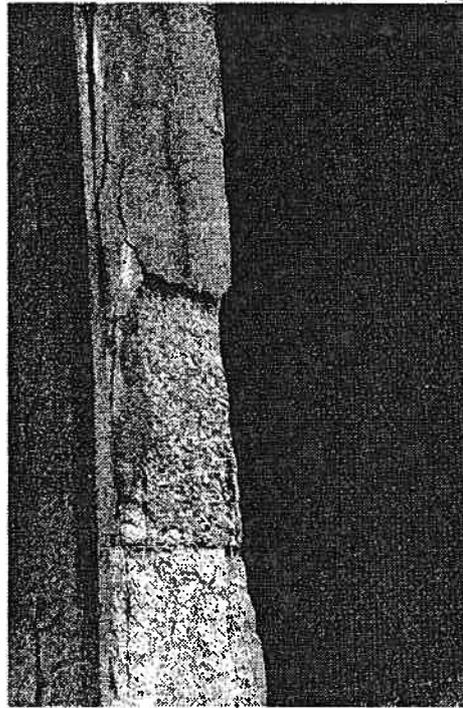
Foto 3

Degradarea se manifestă uneori prin reduceri importante a secțiunii elementelor de construcție și reducerea capacității portante a acestora.

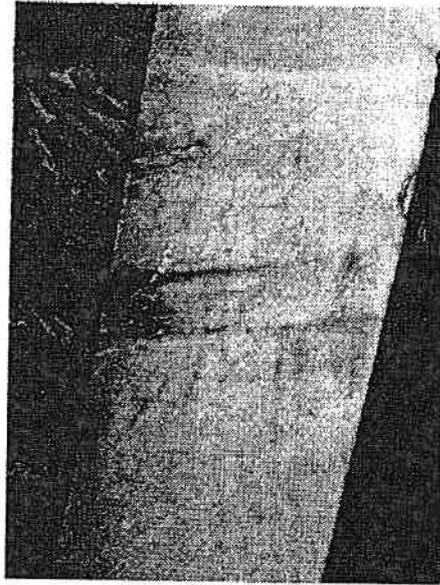
Foto 1

Se manifestă prin prezența pe suprafața betonului a unor fisuri fine de dimensiuni reduse și orientate diferit.

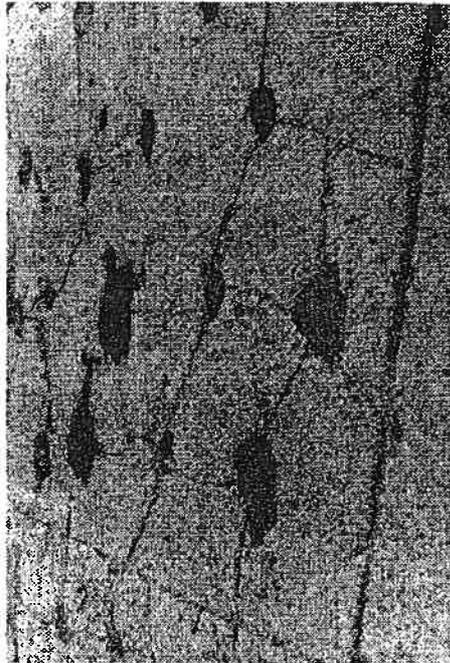
Foto 2

De regulă, defectul apare pe suprafețele elementelor expuse însoleerii în cazul podurilor executate monolit și/sau pe suprafețele cu părți fine (agregat, ciment, apă) la fața exterioară.

În cazul îmbrăcăminților din beton de ciment, convențional, conform instrucțiunilor ind. CD 98 - 76 prin faianțare se înțelege prezența fisurilor și crăpăturilor pe întreaga grosime a acesteia, orientate pe diverse direcții cu lungimea cuprinsă între 10 - 30 cm.

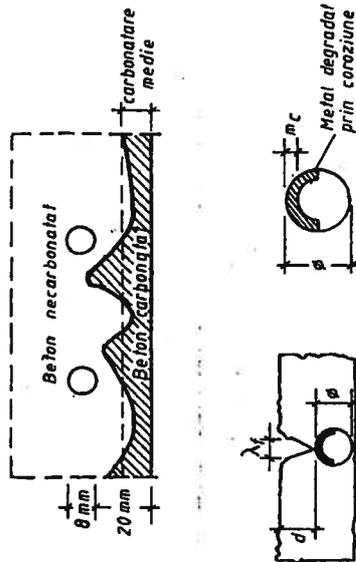
Fig. 2

Prin coroziune se produc oxizi de fier care au un volum mai mare decât armătura, tensiunile interne care apar în această situație determină de regulă apariția unor fisuri longitudinale în beton ce urmăresc traseul armăturii corodate.

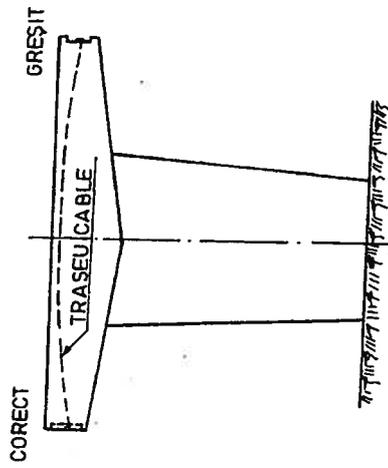
NEPROTEJAREA ANCORAJELOR LA ELEMENTELE PRECOMPRIATE

Defect de execuție care poate duce la corodarea fasciculelor și ancorajelor.
Se identifică la capetele grinzilor prefabricate postcomprimate, la suprastructurile cu precomprimare pe șantier, la rigle de pile cu precomprimare pe șantier, antretoaze precomprimate pe șantier, s.a.

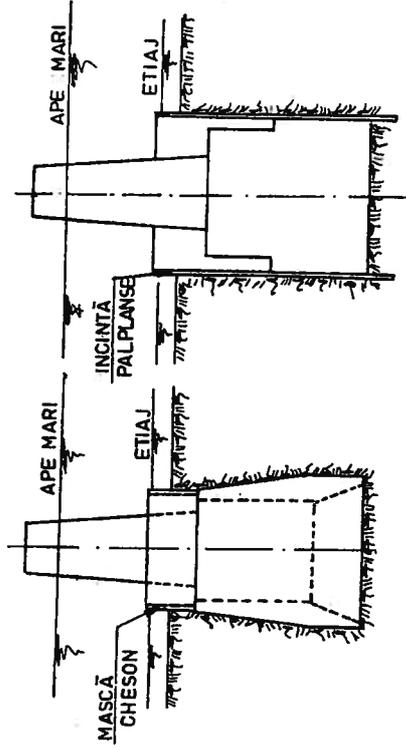
MASCA DE BETON A CHESOANELOR DE FUNDAȚIE NEDEMOLATĂ. INCINTA DE PALPLANȘE NEDEMOLATĂ

Prezența defectului conduce la obstruarea parțială a albiei, cu modificarea regimului de scurgere a apei și apariția pericolului de atuieri la infrastructură.

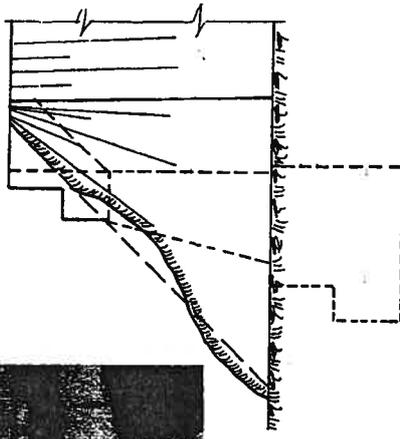
PIERDEREA FORMEI SFERTULUI DE CON

Se manifestă prin tasări, burdușiri ale pereului și/sau pierderea stabilității. Defectul evidențiază:

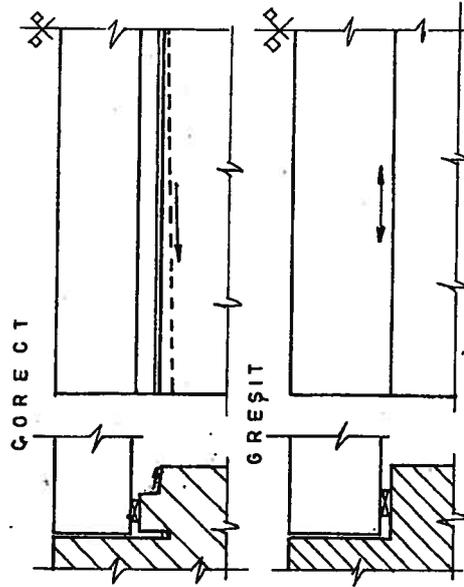
AMENAJAREA NECORESPUNZĂTOARE A BANCHEȚEI CUZINETILOR

Se constată lipsa amenajării suprafeței bancheței prin: lipsa de pante pentru evacuarea apei și a denivelării cuzinetelor față de bancheță.

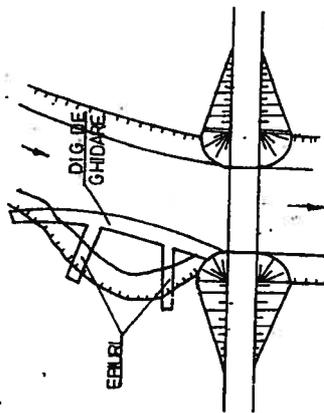
Există o tendință "premeditată" de rupere unui mal: într-o perioadă de timp (ani, zeci de ani), cursul de apă manifestă tendința de curgere pe meandra care o face un mal, în general la exteriorul acesteia.

Când această meandă este în apropierea podului în amonte, la ape mari, se poate produce erodarea rambleului drumului - rampa, parțial sau total, afectând stabilitatea platformei ceea ce poate conduce la întreruperea circulației pe o perioadă de timp.

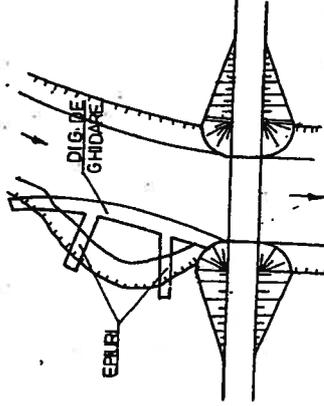
- Amplasarea greșită a podului în transversalul albiei sau ca obicitate față de apele mari ale cursului apei;
- Lipsa unor lucrări de apărări de maluri corespunzătoare;

- Eroziuni puternice ale albiei (neurmărirea evoluției albiei);
- Accidente la lucrări hidrotehnice în amonte;
- Dezvoltarea la un mal a unei vegetații mari, abundente.

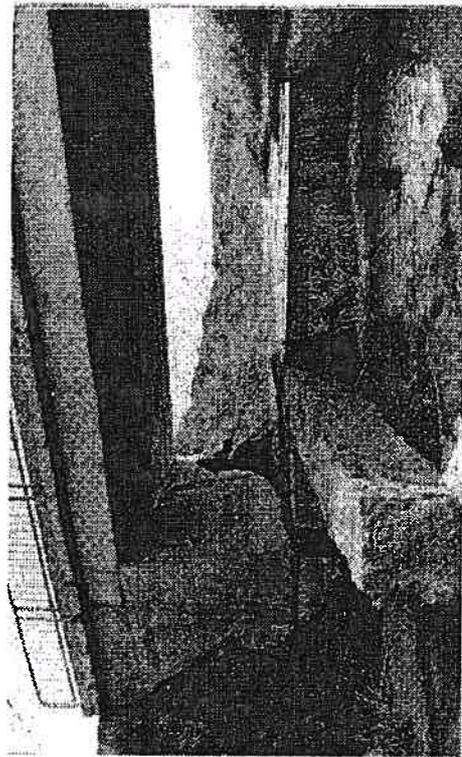
**SUBSPĂLAREA LUCRĂRILOR DE APĂRARE
SAU DE DIRIJARE DE TIP RIGID**

Lucrările de protecție executate în sistem rigid se pot degrada prin subspălare constatându-se goluri, fisuri, crăpături, dislocări, reasezări la aceste elemente sau degradări ale acestora.

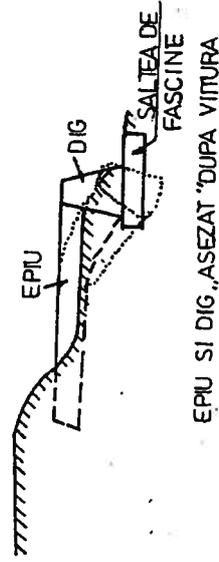
EPIU SI DIG „ASEZAT” DUPEA VIITURA

DEFORMĂRI ALE LUCRĂRIILOR DE APĂRARE SAU DE DIRIJARE DE TIP ELASTIC

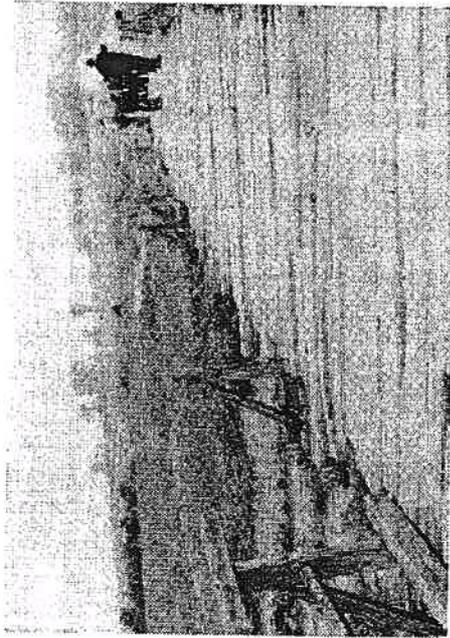
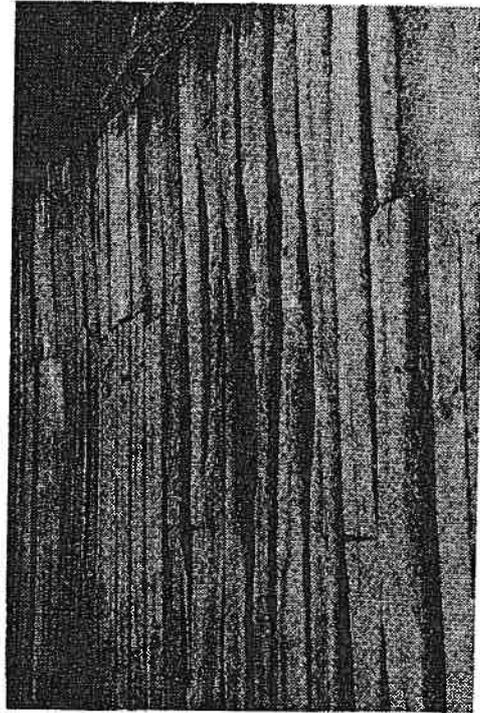
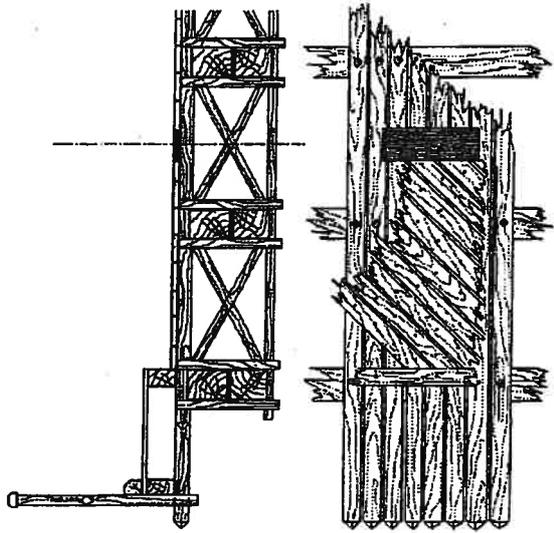
DEGRADAREA AVANSATĂ A PODINEI DE UZURĂ. LIPSA SAU UZURA LONGRINELOR DE TROTUAR SAU APĂRĂ - ROATĂ

Degradarea avansată a podinei de uzură se manifestă prin uzura fibrelor lemnului însoțită de așchieri, podina prezentând crăpături și dislocări. Aceste degradări se întâlnesc frecvent și la longrinele de trotuar sau apără-roată.

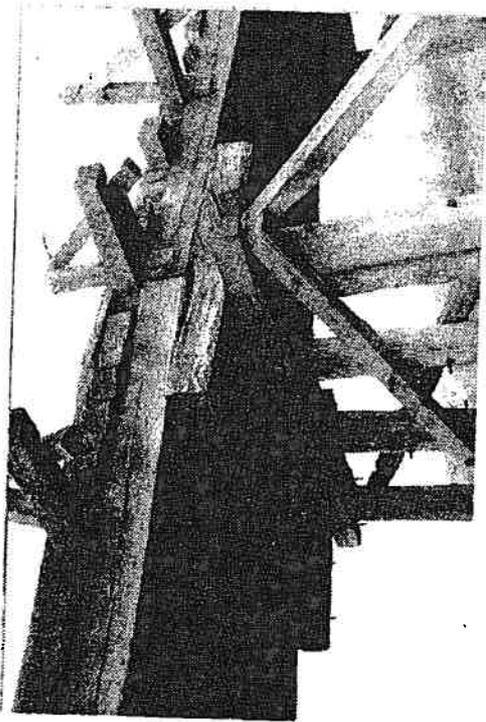
CRĂPĂTURI LONGITUDINALE ÎN URȘI

Crăpături longitudinale la urși se pot observa:

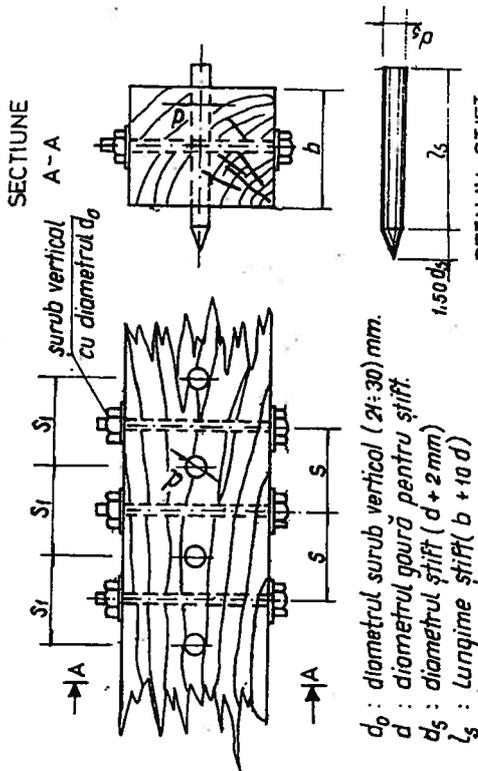
Fig. 3

- d_0 : diametrul surub vertical ($\alpha: 30$) mm.
- d : diametrul gaură pentru știft.
- d_5 : diametrul știft ($d + 2\text{mm}$)
- l_5 : Lungime știft ($b + 10 d$)

confectionează la strung. Se recomandă ca la un capăt să se dea o formă conică pentru a pătrunde mai ușor la bater. Grinda fiind confectionată din lemn de rășinoase, permite bateră forțată a știftului (care este dintr-un lemn mai tare), producându-se deformății locale de contact. Acest procedeu permite intrarea în acțiune a îmbinării la cea mai mică încărcare a grinzii; lungimea l_1 a știftului se ia: $l_1 = b + 10d$ (b este lățimea grinzii)

Distanța minimă S_1 , între știfturi este $5d$ iar distanța minimă între șuruburile verticale este $7d_0$ (d_0 diametrul șurubului, d_0 max 1/10b)

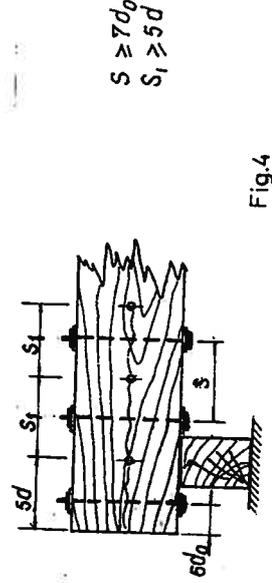
Fig. 4

Crăpătura de la extremitatea grinzilor se rezolvă conform figurii 4. Figura de la îmbinarea babei (figura 2) nu influențează rezistența grinzii. Pentru împiedicarea deplasării longitudinale a grinzii se decupează din grindă o porțiune regulată și în locul ei se bate cu cuie o șipcă (figura 5).

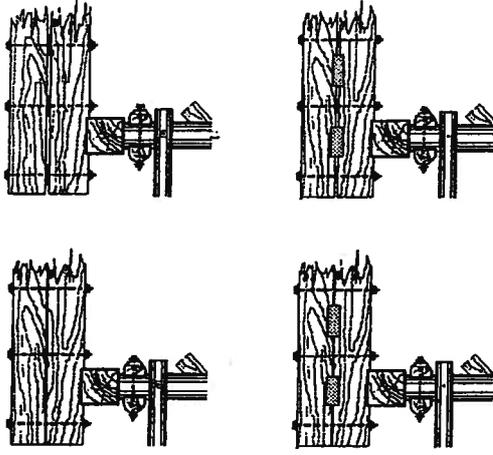
Fig. 1

**URȘI SUPRAPUȘI SAU CU PENE FĂRĂ
SPAȚIU DE AERISIRE**

Se vor schimba penele cu pene noi care să se poată păși în locașul respectiv (figurile 1 și 2). În cazul prezentat în figura 3 se vor schimba penele cu pene mai înalte sau se vor schimba fururile cu fururi de înălțime mai mică. Această din urmă soluție este posibilă numai dacă pragurile A și B din urși și pene nu prezintă deformații remanente sau nu sunt degradate.

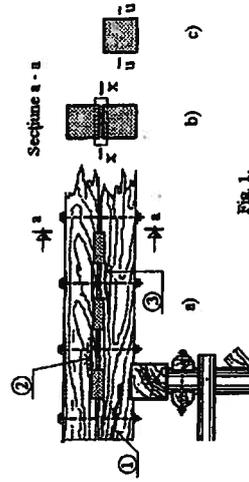
Crăpătura 1 (figura 1a) se produce din cauza suprasolicitării ursului inferior datorită distribuției neraționale a penelor. În formula lui Jurawski aplicată pe reazem rezultă efortul tangențial:

Crăpăturile din dreptul îmbinărilor se manifestă în urși între pene sau de la ultima pană până la extremitatea ursului (crăpăturile 2 și 3, figura 1a). Cauza probabilă o constituie fibra ondulată a ursului (figura 2).

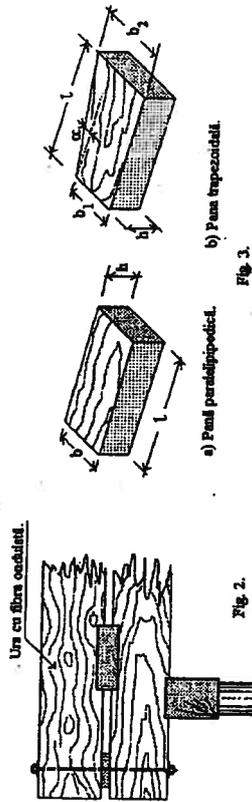
Fig. 2.

O altă cauză poate fi contactul întâmplător al penelor cu fețele locașurilor executate în urși, mai ales când penele sunt paralelipedice (fără unghi de pantă) - figura 3.

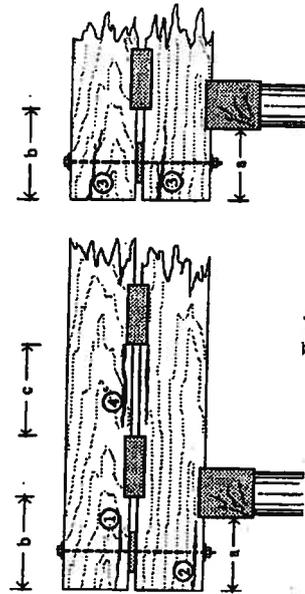
Fig. 4.

Despicarea lemnului ursului în zona de rezemare (1 și 2, figura 4) este datorită distanțelor b și a prea mici de la pană sau baba până la extremitatea ursului.

Despicătura 4 poate apare chiar la creșterea ursului din cauza distanței prea mici dintre ultimele două pene. Atât despicările 1,2,4, cât și 3, pot proveni din cauza structurii lemnului care ar putea avea local "fibra încâlcită".

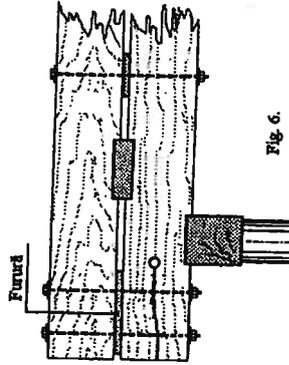
Fig. 6.

În cazul crăpăturilor de la extremitatea unui urs al unei grinzi cu pene, (figura 6) se oprește propagarea mai departe a crăpăturii cu un știft de lemn (conform fișei 49).

În plus în zona de reazem se introduce o furură care angrenează la încovoiere și ursul (sau urși) superior (cel puțin pentru încărcările utile dispuse în zona reazemului ursului inferior este descărcat de efort).

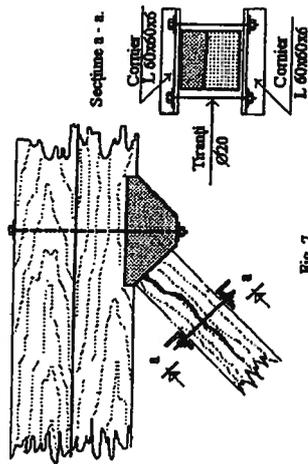
Fig. 7

Când este crăpată numai contrafisa, crăpătura se strânge cu un zbant sau două zbanțuri, fără a fi necesară închiderea circulației în timpul lucrului - figura 7.

Zbanțurile se montează cu tiranți perpendicular pe crăpătură. Când contrafisa are crăpătură și pe celelalte două fețe se montează al doilea zbant cu tiranți perpendiculari pe ai primului zbant.

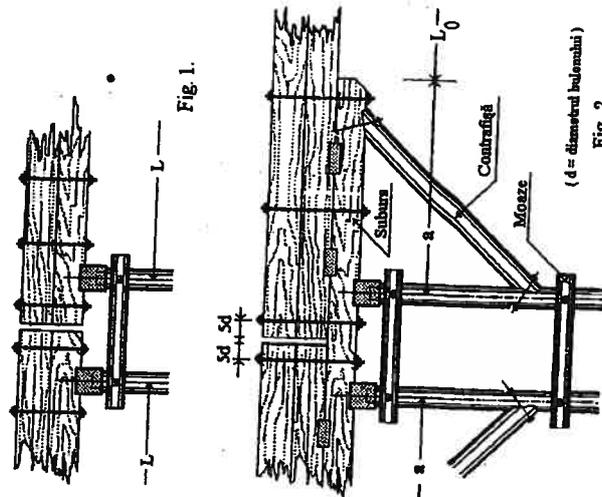
Fig. 1.

În alte situații, chiar dacă contrafisele există, acestea pot prezenta grave deteriorări constând în pierderea formei inițiale (deformații transversale), dislocări cu distrugeră din cauza acțiunii plutitorilor.

Lipsa contrafiselor pentru podurile având deschideri mari poate fi o omisiune (în faza de proiectare) a verificării deformației sau au fost folosite materiale necorespunzătoare din punct de vedere calitativ (defecte ascunse) sau având un modul de elasticitate mult mai mic decât cel luat în considerare la proiectare.

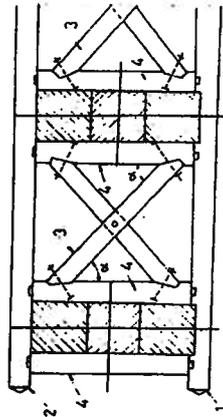
Fig. 1

DEVIAREA DE LA VERTICALĂ A PACHETELOR DE URȘI

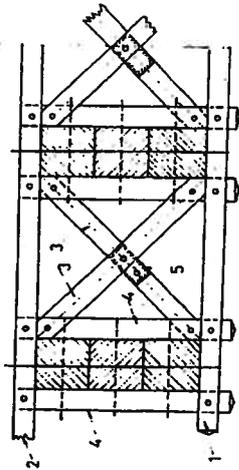
Fig. 2

Se demontează contravântuirile transversale defecte și se montează contravântuiri de tipul celei din figura 2, avându-se grijă ca acestea să îndeplinească principiul distanței maxime recomandabilă de 1,50 m între două contravântuiri transversale vecine.

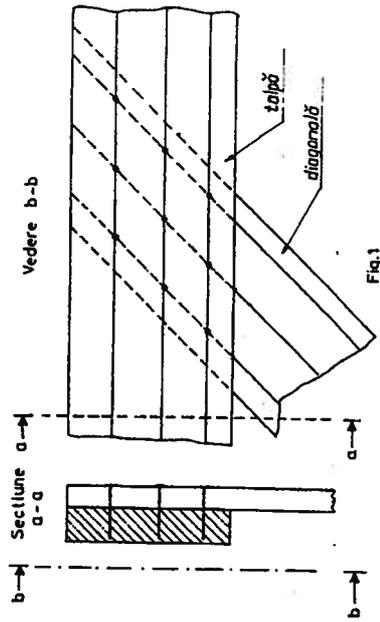
- crăpături între cuiele de pe același șir sau de la ultimul cui la extremitatea diagonalei (figura 1);
- crăpături transversale, oblice sau normale pe șirurile de cuie;
- crăpături de la un șir de cuie la marginea diagonalei.

Îmbinările pot avea și defecte generale, caracterizate prin crăpături în tălpi de feul celor descrise pentru diagonalele inimii, prin oscilații mari verticale sau orizontale (sau în ambele sensuri) produse de efectul dinamic al circulației, prin săgeți elastice mai mari decât cele admise sau prin săgeți remanente.

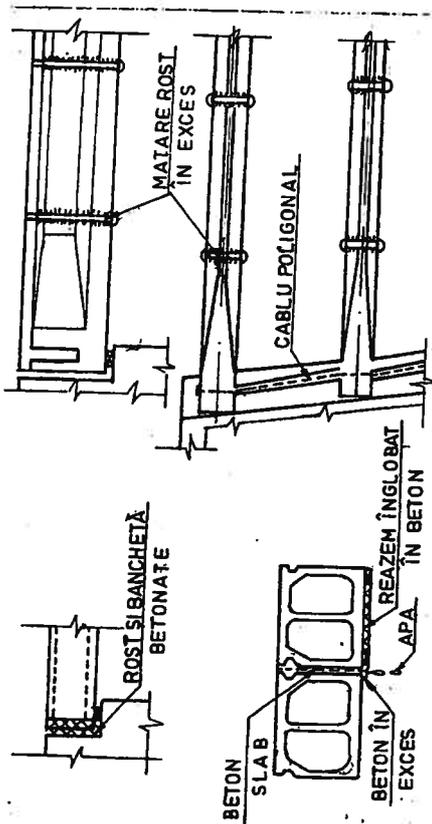
SOLIDARIZĂRI NECORESPUNZĂTOARE ÎNTRU ELEMENTELE PREFABRICATE

La suprastructurile din fâșii cu goluri, defectul se evidențiază prin:

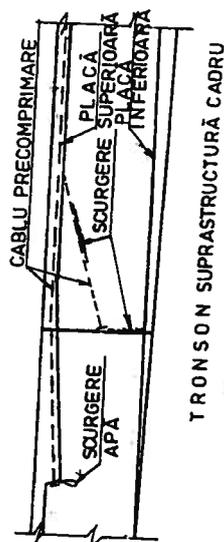
INFILTRAȚII DE-A LUNGUL ARMĂTURII PRETENSIONATE

- Lipsa sau degradarea hidroizolației și a protecției ancorajului cu posibilitatea circulației apei de-a lungul armăturii pretensionate (în cazul lipsei sau a unei injecții defectuoase);
- Betonarea incorectă, care conduce la apariția unor goluri sub teci.
- Degradarea apare, în special, la armăturile pretensionate ancorate la partea superioară a grinzii;
- Goluri în canalele fascicolelor la partea superioară a acestora datorate segregărilor în laptele ciment. La cablurile cu curbă în sus, tot aici există și fascicolele de pretensionare, expuse astfel mai intens la corodare.

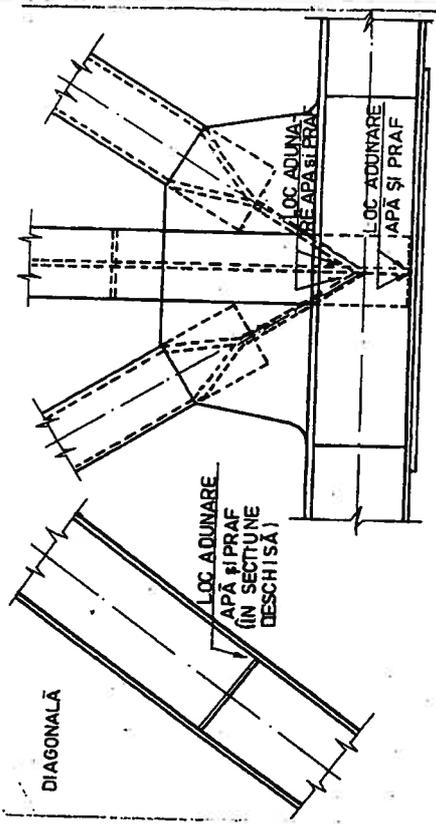
CUTII DE APĂ ȘI/SAU PRAF

Din alcătuirea dispozițiilor constructive ale structurii metalice rezultă cutii, semicutii sau colțuri triedre unde se depozitează în timp materialele ce favorizează stagnarea apei.

Defectul există în special la nodurile inferioare ale grinzilor cu zăbrele cu țalpi ce au înima dublă în secțiune, la prinderea antretoazelor ce au la talpa inferioară gusee pentru contravânturi, la intersecția între inimi-țalpi-rigidizări (mai mult la reazeme unde rigidizările de deasupra aparatului de reazem sunt mai dese) și este des întâlnit la tabierele mai vechi.

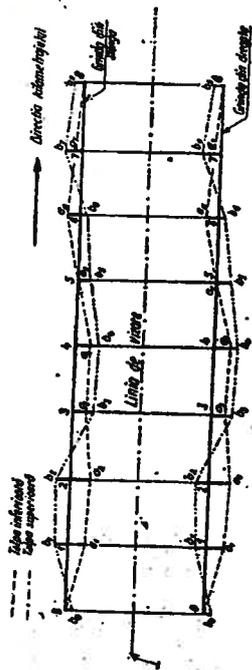
Fig. 1

NEPLANEITĂȚI

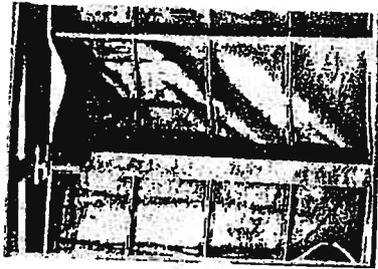
Fig. 1

TOLE SAU PEREȚI "VOALAȚI"

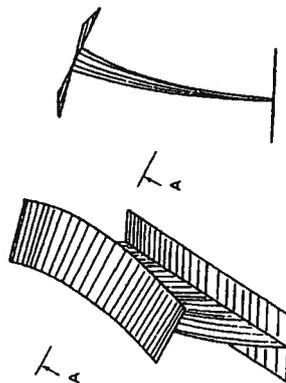
Fig.1

FLAMBAJUL LATERAL AL TĂLPILOR COMPRIMATE

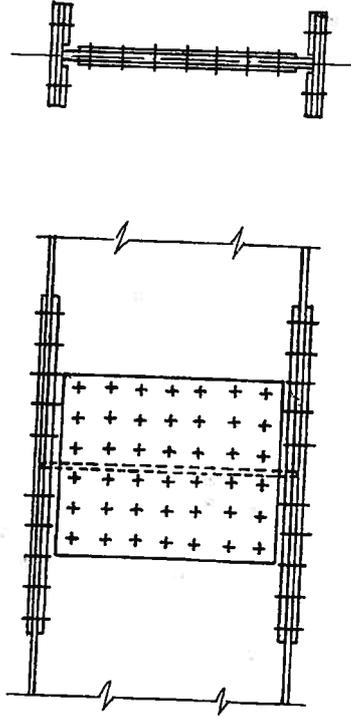
STRĂNGEREA INSUFICIENTĂ A MIJLOACELOR DE PRINDERE

Se constată, la îmbinări și prinderi, jocul niturilor în găuri, șuruburi neștrânse, nituri sau șuruburi rupte sau lipsă.

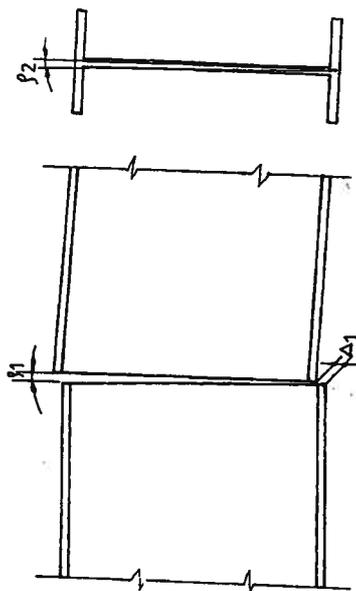
Defectul se evidențiază prin fisurarea și crăparea progresivă a sistemului de protecție și ulterior prin urme ale deplasării pieselor îmbinării sau prinderii. Aceasta poate provoca modificări ale funcționării structurii. Prinderile de montaj sunt toate prinderile executate la lucrare (la șantier) și se efectuează între piesele asamblate uzinal.

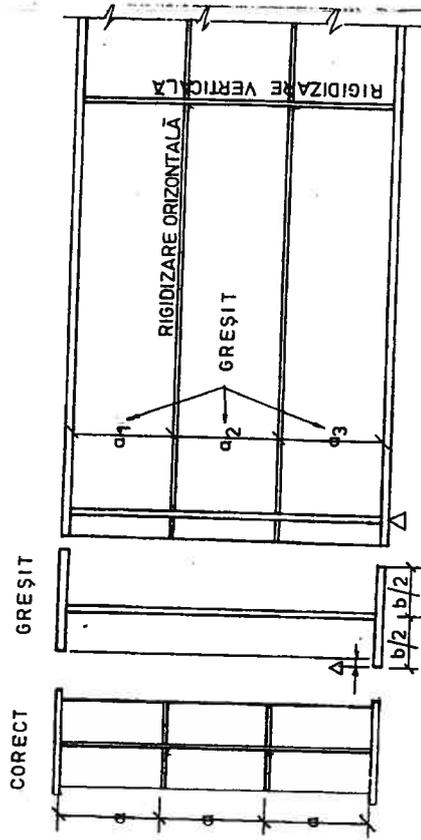
POZIȚIONAREA GREȘITĂ A ELEMENTELOR STRUCTURII

Defectul se evidențiază în general prin efectuarea relevului de detaliu al structurii, urmarea unor deformații locale sau generale prea mari (peste toleranțe).

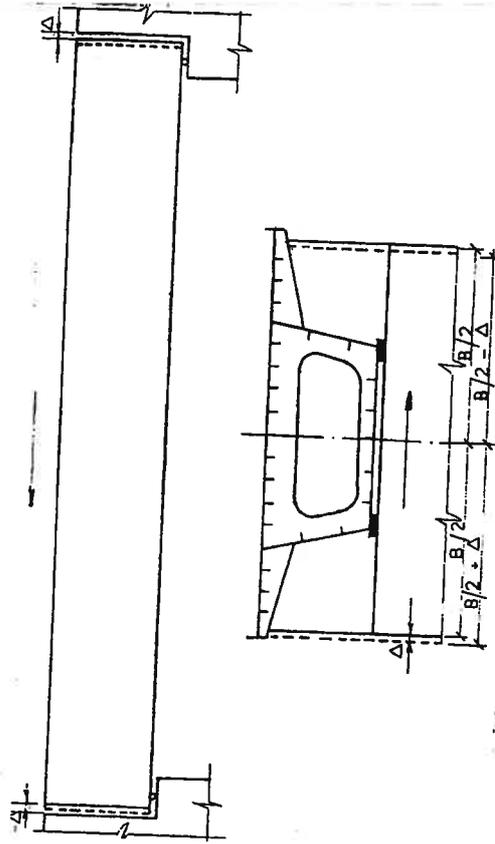
DEPLASĂRI ALE TABLIERULUI

Sunt deplasări peste limitele admise ale structurii, în sens longitudinal sau transversale.

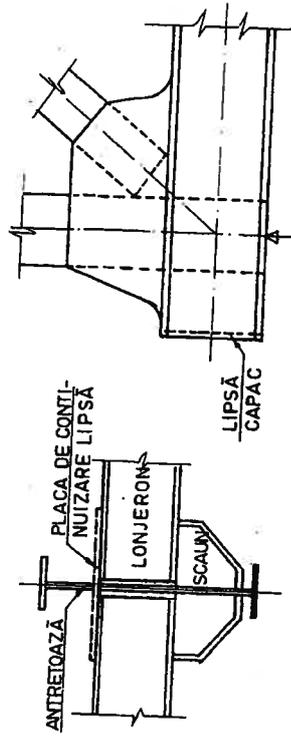
ABSENȚA UNOR ELEMENTE STRUCTURALE

În timpul exploatării lucrării, la una din reviziile speciale se constată lipsa unor elemente de construcție, a unor piese componente (eclișe, diafragme, capace, rigidizări, plăci de reazem, bordaje) sau a unor mijloace de prindere (rituri, șuruburi, suduri).

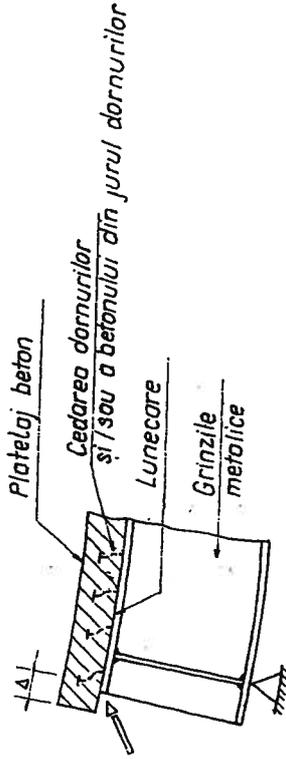
Fig. 1

**DEPLASAREA RELATIVĂ ÎNTRE
ELEMENTELE
STRUCTURALE ALE PODURILOR MIXTE
OȚEL - BETON**

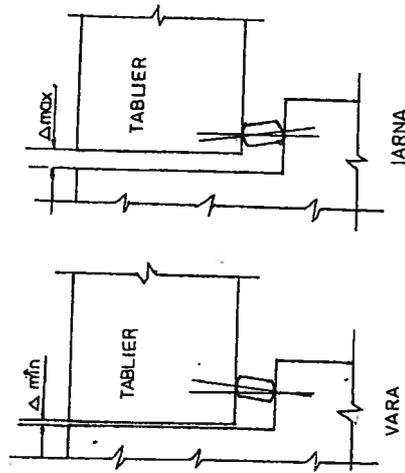
ÎNCLINAREA PENDULILOR NECONCORDANTĂ CU TEMPERATURA AMBIANTĂ

Pendulii de pe aceeași linie de rezemare pot avea aceeași înclinare sau înclinări inegale. Pe de altă parte această înclinare este neconcordantă cu poziția necesară la temperatura mediului ambiant.

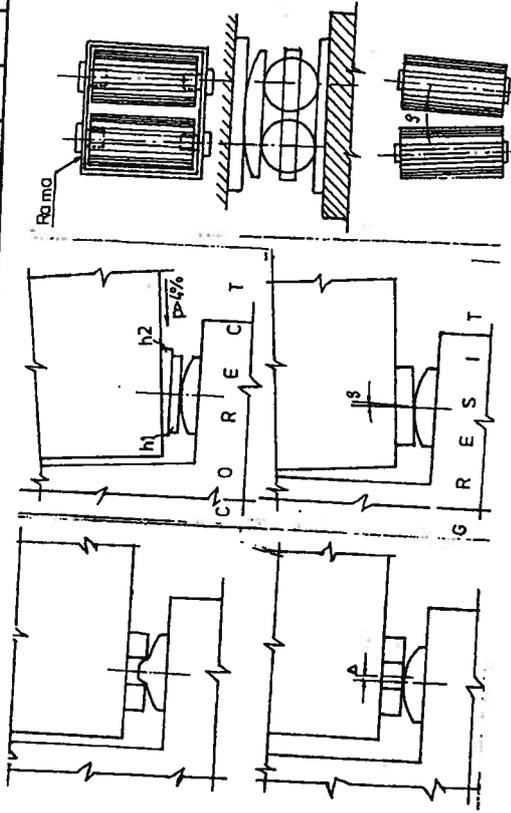
POZIȚIA INCORECTĂ A ELEMENTELOR COMPONENTE ALE REAZEMULUI

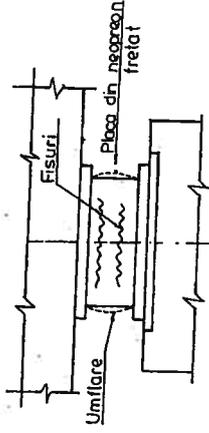
DETERIORAREA APARATELOR DE REAZEM CU NEOPREN FRETAT

Se manifestă prin umflături ale fetelor transversale, însoțite de fisuri și/sau crăpături, și uneori, expulzarea neoprenului dintre plăcile metalice.

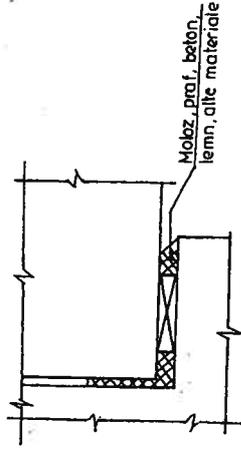
APARATE DE REAZEM ÎNGLOBATE ÎN PRAF ȘI MURDĂRIE

Existența în jurul și pe aparatul de reazem a murdăriei care menține umiditatea, favorizând în acest fel coroziunea betonului și a elementelor metalice.

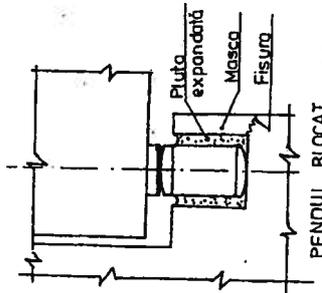
PENUL BLOCAT

APARAT DE REAZEM
BLOCAT LA MONTAJ

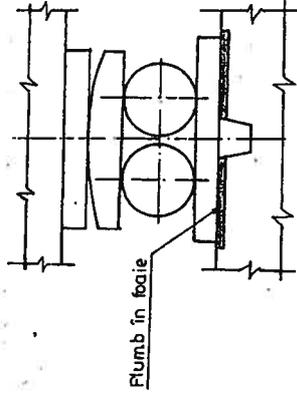
DISTRUGEREA PROGRESIVĂ A PLĂCILOR DE PLUMB DE LA REAZEME

Se produce la contactul plăcilor de plumb ce elementele din beton armat prin reacții chimice, din care rezultă un material spongios, stărfăcios de culoare alburie.

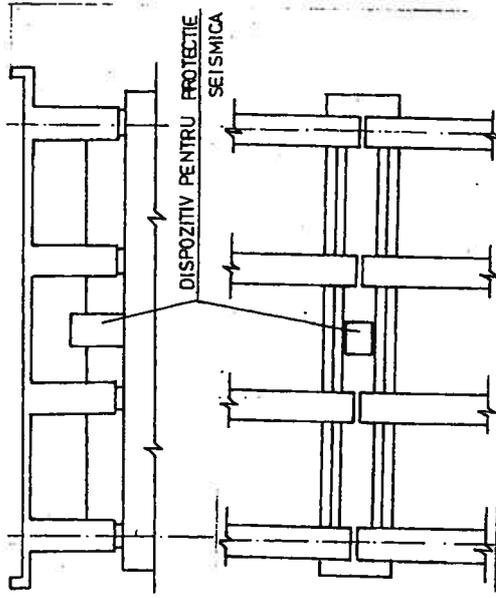
'98

LIPSA SAU NEFUNCȚIONAREA DISPOZITIVELOR
DE PROTECȚIE LA ACȚIUNEA SEISMICĂ

leșirea din funcțiune a acestor dispozitive are loc datorită alcătuirii constructive necorespunzătoare sau a defectelor materialelor.

Sunt practicați opritori împotriva alunecării transversale a tablierelor din circulația grea sau din acțiunea seismică. O cauză a defectării acestora este că de la realizarea acestora nu se ajunge la un contact bun între opritor și structură.

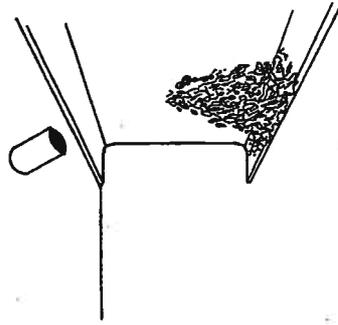
Fig. 1

Lipsa grătarelor și/sau a tuburilor de prelungire nu asigură o scurgere corespunzătoare a apei și produce umezirea în zonă a elementelor de construcție a suprastructurii podului.

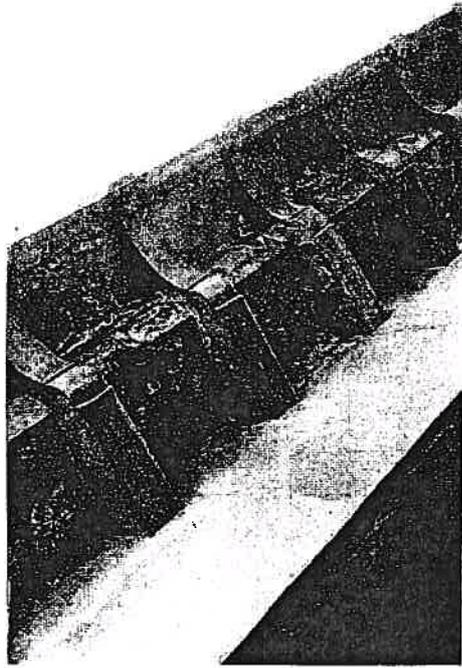
Foto 3

Acțiunea îngheț-dezghețului a agenților agresivi din atmosferă va declanșa și întreține în timp procesele de degradare a betonului și a armăturii.

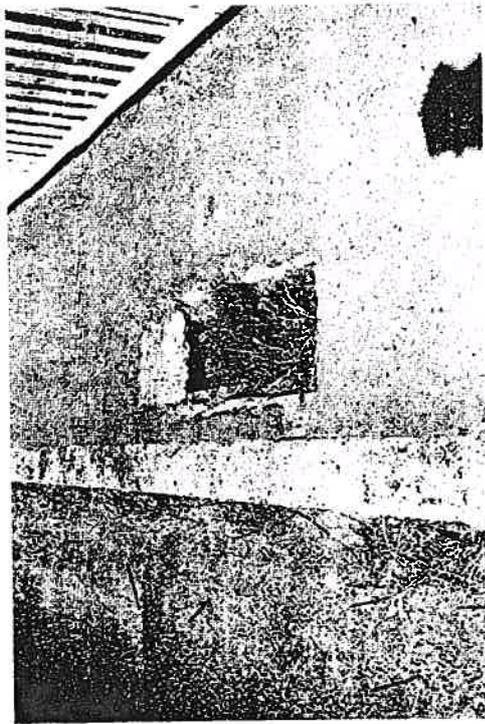
Foto 2

Uneori, colmatarea parțială a canalelor tehnice cu pământ, în prezența apei, crează condiții dezvoltării vegetației.

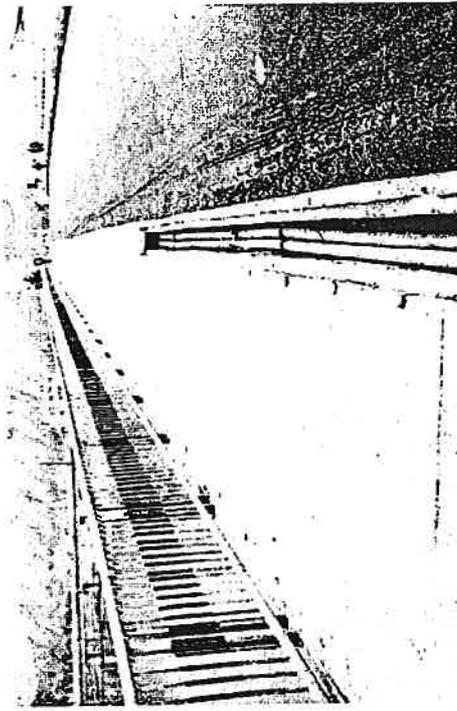
Foto 3

Menținerea umidității, infiltrațiile și acțiunea îngheț-dezghețului repetat, produce în timp degradarea betonului (vezi fișele nr. 23,24 și 25) și coroziunea armăturii (vezi Fișa nr. 29), ajungând în unele situații la distrugerea legăturii între consola trotuarului și elementele principale de rezistență (vezi Fișa nr. 106).

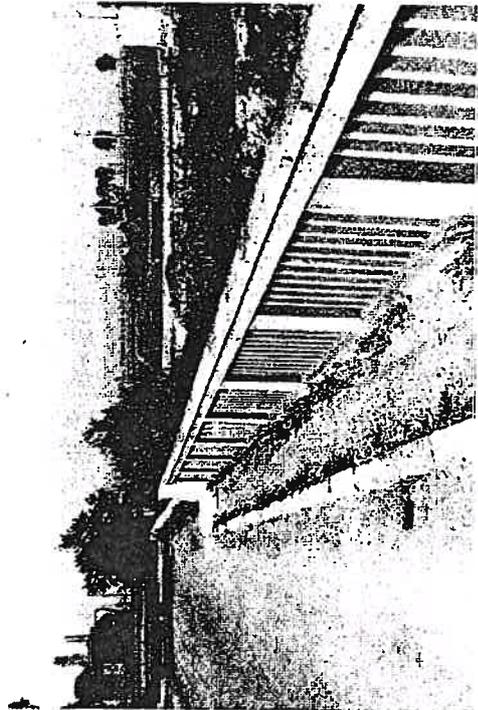
Foto 2

Apariția vegetației denotă că rostul este degradat, neetanș, acumulările de praf și umiditate favorizând dezvoltarea acesteia.

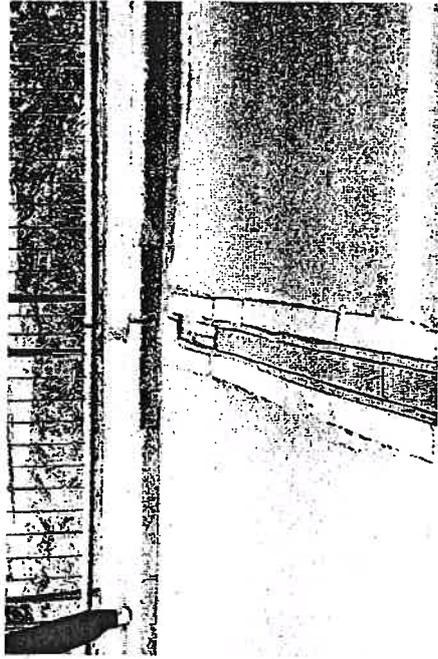
Foto 2

Accesul apei prin zona rostului la elementele suprastructurii și infrastructurii produce în timp degradări grave (coroziuni, exfolieri și chiar reducerea secțiunii elementelor afectate).

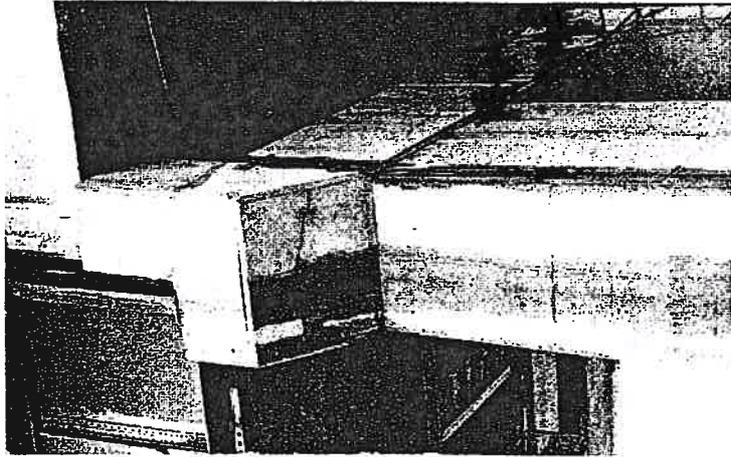
Foto 2

Degradările menționate sunt grave prin consecințele prezenței lor. Infiltrațiile apei la elementele suprastructurii și/sau ale infrastructurii produce în timp, prin acțiunea îngheț - dezghețului repetat și a agenților agresivi (fondanți chimici utilizați pe timp de iarnă, noxe din atmosferă), degradări grave (coroziuni și degradări uneori cu reducerea secțiunii elementului, deteriorarea aparatelor de reazem, etc.).

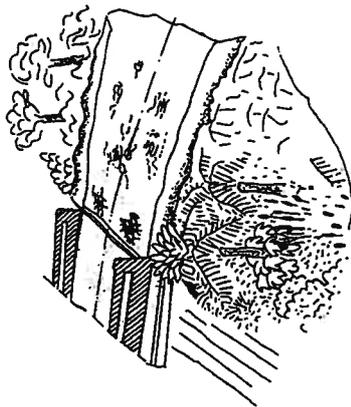
Fig. 1

b) Se manifestă prin denivelări mari și numeroase însoțite de degradări ale îmbrăcăminții (fisuri, crăpături, gropi, taiantări, etc.)
Degradările menționate pot determina pe lângă lipsa de confort, reducerea vitezei de circulație, accelerări - decelerări cu consum sporit de carburanți, accidente și uneori întreruperea circulației.

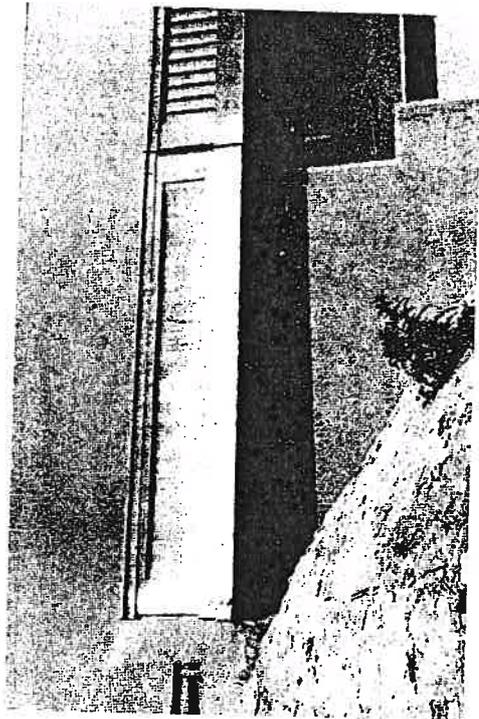
Pe fețele orizontale ale unor elemente ale infrastructurilor sau care au o înclinare mică față de orizontală prin depunerea de praf, noroi sau materiale organice care favorizează dezvoltarea vegetației.
